SEPTIEMBRE 2018

SERVICIO DE VIGILANCIA ESTRUCTURAL DE LOS EMISARIOS SUBMARINOS DE LA COMUNIDAD VALENCIANA. LOTE 002 (VALENCIA SUR-ALICANTE)

EMISARIO SUBMARINO RINCÓN DE LEÓN (ALICANTE)

Inspección Ordinaria

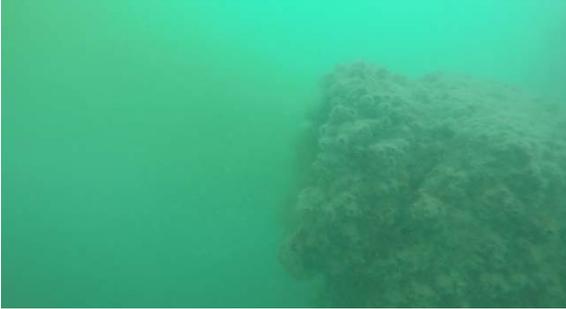
Foto 1.- Difusor 4 con vertido	Foto 2.- Difusor 16 sin vertido

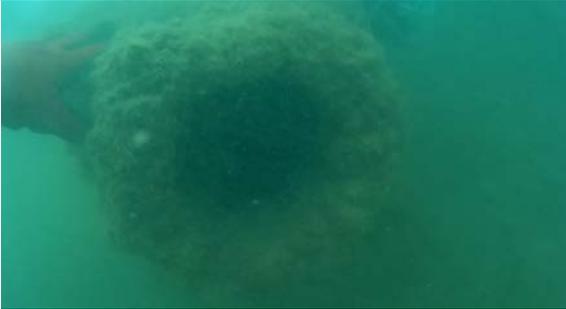
Foto 3.- Difusor 30 sin vertido	Foto 4.- Difusor 23 vertiendo

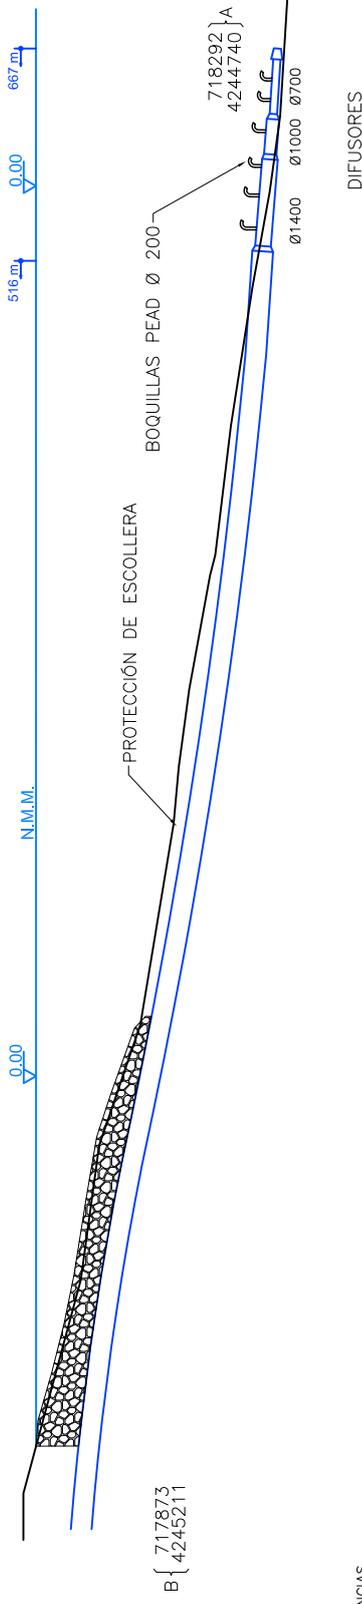
ANEXO E: PLANO EN ALZADO

3	FEBRERO 2018	-5.70 m;-6.50 m	516 - 667 m.	Se detectan 28 pipetas, 15 con vertido y 13 sin vertido
3	SEPTIEMBRE 2018	-5.70 m;-6.50 m	516 - 667 m.	Se detectan 45 pipetas, 11 con vertido y 34 sin vertido
