ENERO 2019

SERVICIO DE VIGILANCIA ESTRUCTURAL DE LOS EMISARIOS SUBMARINOS DE LA COMUNIDAD VALENCIANA. LOTE 002 (VALENCIA SUR-ALICANTE)

EMISARIO SUBMARINO RINCÓN DE LEÓN (ALICANTE)

Inspección Ordinaria

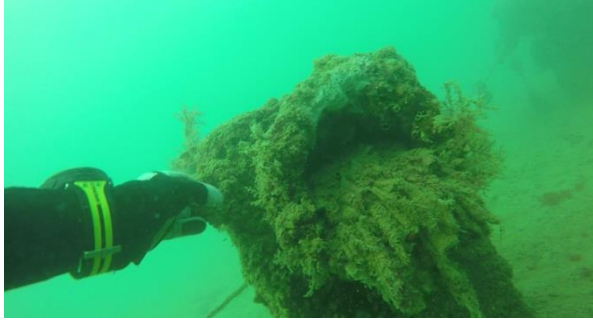
| Img. 1: Difusor 4. Obstruído. | Img. 2: Difusor 8. Sin vertido. |

| ID | TIEMPO EN VIDEO (min) | DESCRIPCIÓN DEL REGISTRO |
|---|---|--|
| 5 | 00:01:46 | DIFUSOR 4: SIN VERTIDO. OBSTRUÍDO. SE PROCEDE A SU DESOBSTRUCCIÓN |

Se han detectado 3 pipetas parcialmente obstruidas, ninguna de ellas vertiendo en el momento de la inspección. Se ha procedido a su desobstrucción manualmente.

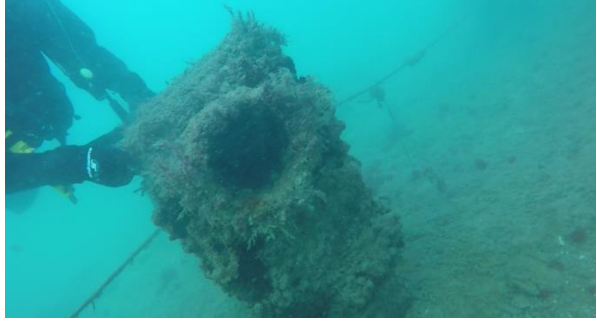
| ID | TIEMPO EN VIDEO (min) | DESCRIPCIÓN DEL REGISTRO |
|---|---|--|
| 9 | 00:04:36 | DIFUSOR 8: SIN VERTIDO |

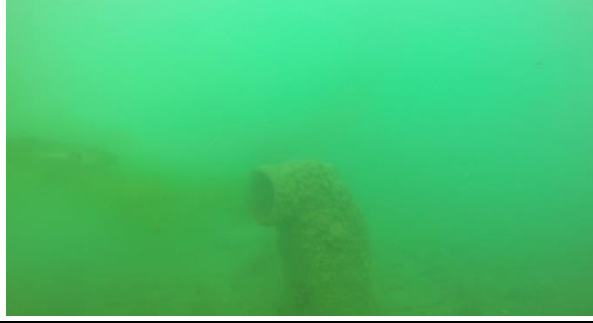
| Img. 3: Difusor 48. Vertido | Img. 4: Reinstalación de cabo guía |

| 49 | 00:22:16 | DIFUSOR 48: VERTIDO |

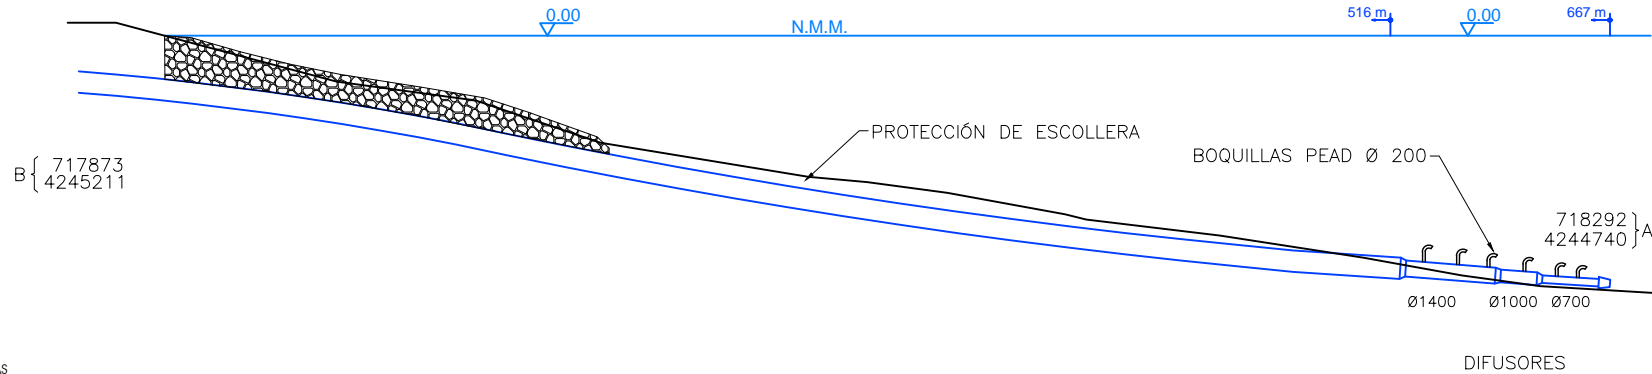
ANEXO E: PLANO EN ALZADO

| INCIDENCIA | FECHA | PROFUNDIDAD | DISTANCIA L.C. | DESCRIPCIÓN |
|---|---|---|---|--|
| ③ | ENERO 2019 | -5.70 m;-6.50 m | 516 - 667 m. | Se detectan 57 pipetas, 22 con vertido y 35 sin vertido. Desobstrucción de 3 pipetas. |
