Informe de actuación

EUCALIPTO | MONTROI

SEPTIEMBRE
2015

Seguridad en la sombra. El Eucaliptus de Montroi

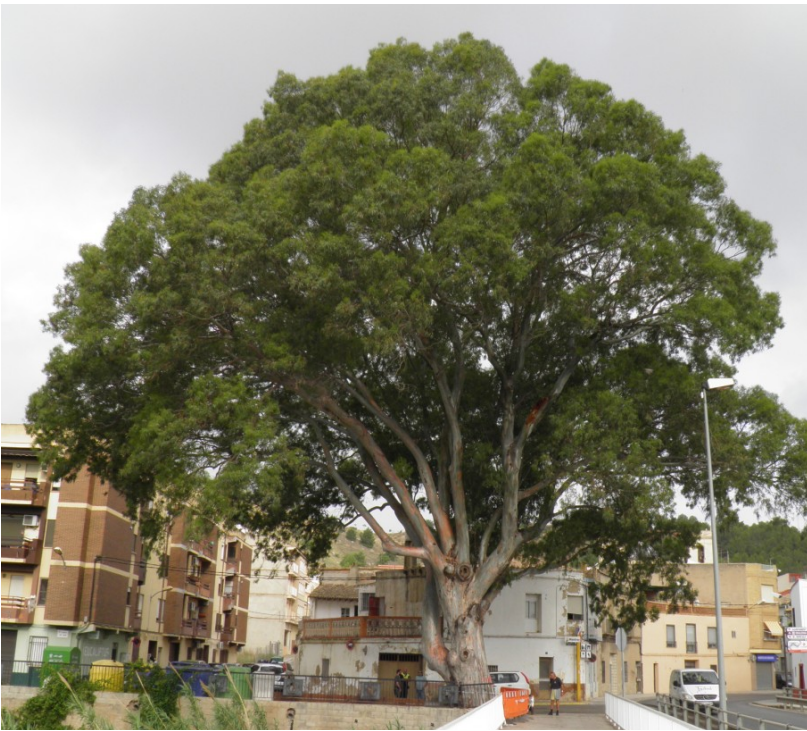
Vista general antes de iniciar los trabajos de conservación y mejora.

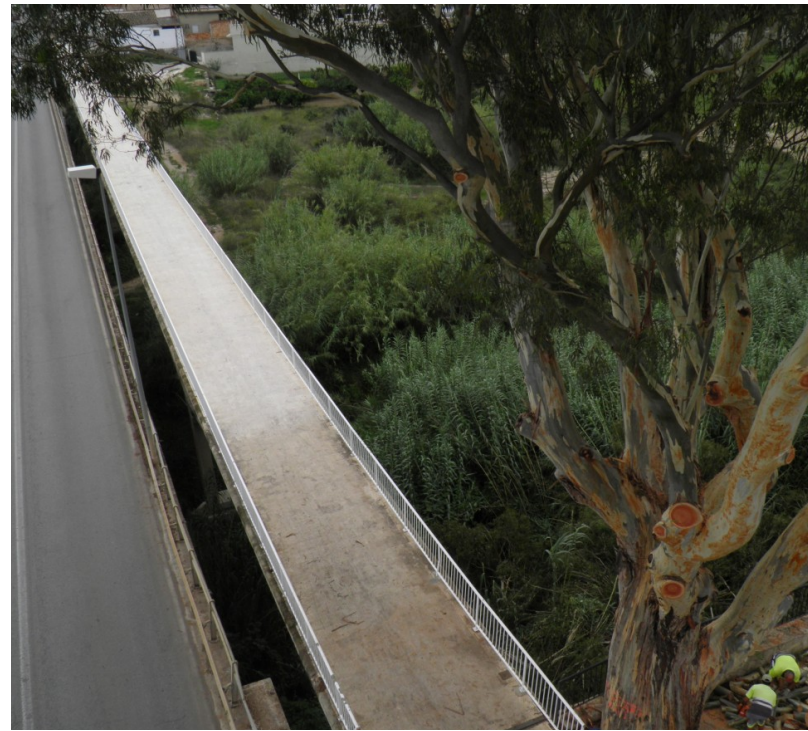
Hace un par de meses, una rama de cierto grosor golpeó la pasarela peatonal que une Montroi con Real, arrastrando con ella 6 m de barandilla que **cayeron al lecho del río Magro**. Afortunadamente no hubo que lamentar ningún herido, ni accidentes de circulación, pues el ejemplar vuela sobre la carretera Lliria – Tavernes de Valldigna (CV-50), y unos bancos descansan en su umbría.

Despeje de ramas sobre la pasarela y la carretera CV-50 para reducir el riesgo de accidente.
