Títol: ..... PROJECTE DE REORDENACIÓ D'ESP AIS EN EL PONT DE SANT JORDI  
Clau: ..... 43 - A - 1995  
Tipus d'actuació: ..... condicionament de travessera  
Carretera afectada: ..... CV-7960  
Terme municipal: ..... Alcoi  
Comarca: ..... l'Alcoià  
Pressupost de l'obra: ..... 1.765.742,28 €

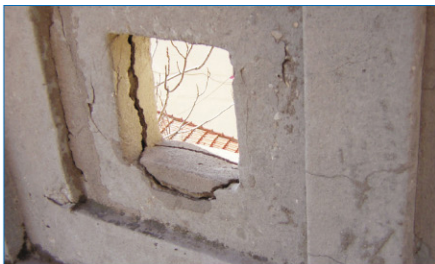
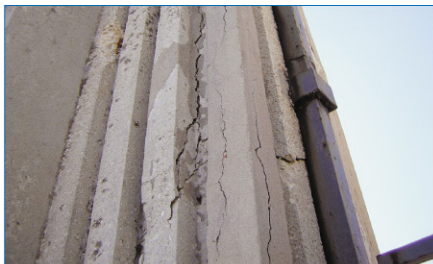
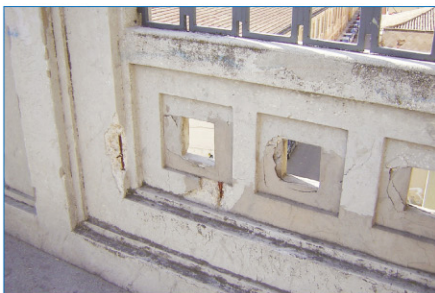
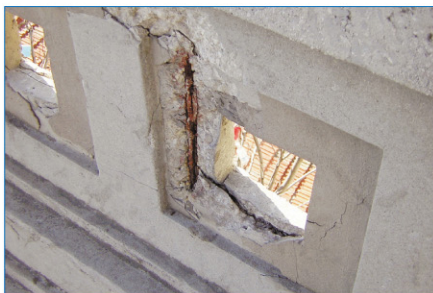
Es tracta d'una estructura que complirà huitanta anys, els elements de protecció de la qual van ser executats en formigó armat i presenten importants deterioraments en aquells punts de secció més dèbil o on l'armadura està menys protegida per

recobriments o per la seua forma geomètrica.

*Desperfectes visibles*

Per això s'ha decidit que els elements de formigó armat (pilastres, ampits, tapes, etc.) que s'han de substituir, atesa la impossibilitat de recuperació per complexitat, cost i risc de caiguda de materials i/o persones sobre la zona d'esplai i edificis, existent a més de 40 m davall de la rasant del pont, seran prefabricats per a una futura reutilització. ■
