PROYECTO BÁSICO DE LA RONDA OESTE DE VILAMARXANT

ESTUDIO DE IMPACTO AMBIENTAL

APÉNDICE Nº 7. MEMORIA DE PROSPECCIÓN ARQUEOLÓGICA

Memoria de Prospección Patrimonial de la alternativa Ronda Oeste Vilamarxant (Valencia).

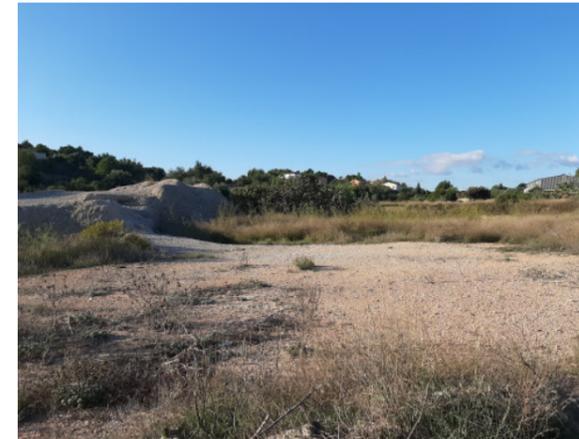
Fig. 1. Zona de transformación del terreno por préstamo de tierras. Zona inmediata a rotonda del Cami la Pea.

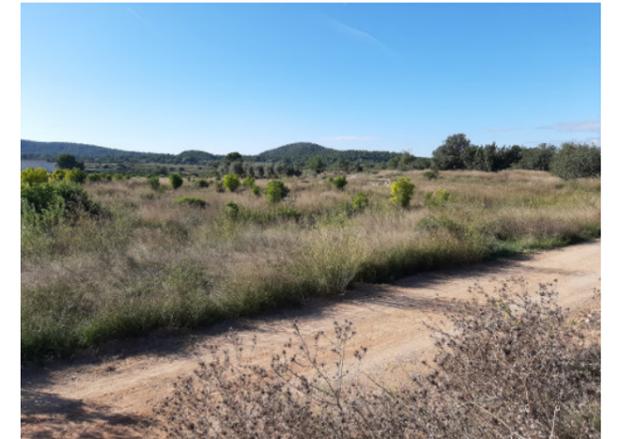
Fig. 2. Zona de baja visibilidad en zona del Cami del Carrascal.

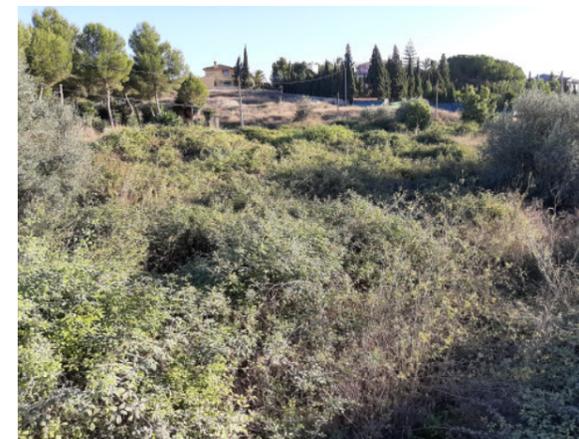
Fig. 3. Zona de nula visibilidad en rotonda del Cami la Pea.

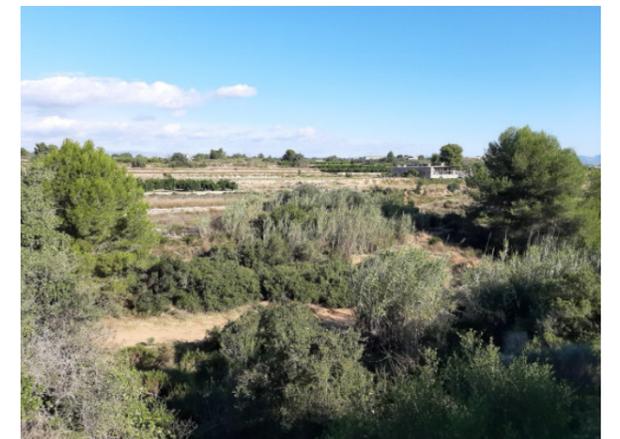
Fig. 4. Barranco de Teulada en zona de traza.

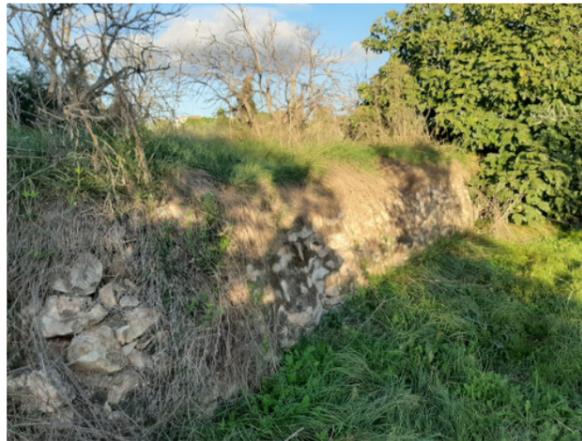
12.1. Pto. 1073. ETRS89 30H 704048, 4383163. Bien etnológico. Entre abundante vegetación se escucha rumor de agua en la futura rotonda de la CV50, que parece estar relacionado con estructura longitudinal hidráulica histórica realizada en piedra seca y que discurre de manera transversal al eje longitudinal de la traza. Esta estructura hidráulica parece tomar las aguas del río Turia en el zona del Pabrel.

Fig. 5. Posible estructura hidráulica, nº inventario 1073.

13.1. Pto. 1073. ETRS89 30H 704048, 4383163. Bien etnológico. Estructura hidráulica histórica afectada por el trazado de la Variante. El perfil de la vía proyectada va por encima de la cota actual de la acequia por lo que no se vería directamente afectada ni en su estructura ni trazado, siendo la afección compatible. Para respetar el cajero se realizará losa apoyada en muretes. No se plantean medidas específicas, más allá de la supervisión por parte de arqueólogo durante fase constructiva para la no afección de este bien.

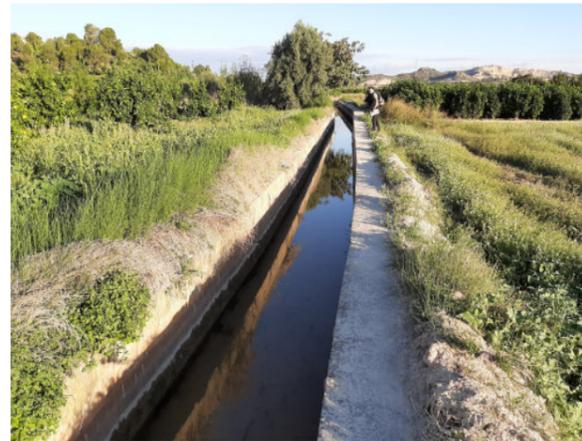
12.2. Pto. 1074. ETRS89 30H 703932, 4383172. Bien etnológico. Acequia histórica realizada en hormigón de 1,6 ancho por 1.5 de profundidad, brazo de acequia mayor dividido aguas arriba en el partidor del Molinet que se denomina acequia Fillola. Aguas arriba el tramo se halla minado para mantener la pendiente correcta. Estructura hidráulica longitudinal que se ve afectada en todo su trascurso transversal al eje longitudinal de la traza.

Fig. 6. Acequia Fillola, nº inventario 1074.

13.2. Pto. 1074. ETRS89 30H 703932, 4383172. Bien etnológico. Estructura hidráulica histórica afectada por el trazado de la Variante. El perfil de la vía proyectada va por encima de la cota actual de la acequia por lo que no se vería directamente afectada ni en su estructura ni trazado, siendo la afección compatible. Para respetar el cajero se realizará losa apoyada en muretes. No se plantean medidas específicas, más allá de la supervisión por parte de arqueólogo durante fase constructiva para la no afección de este bien.

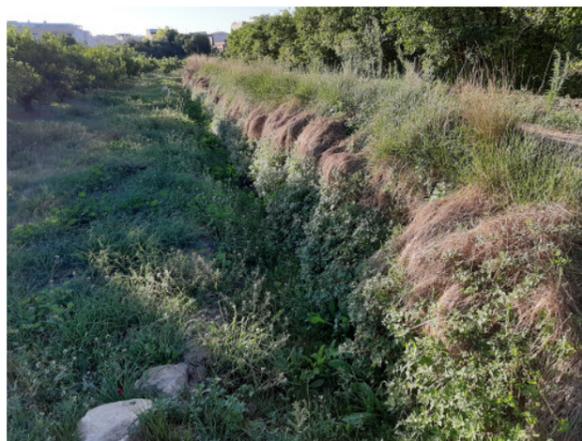
12.3. Pto. 1075. ETRS89 30H 703822, 4383162. Práctica etnológica. Estructura hidráulica excavada en tierra. Estructura longitudinal para el riego a manta de los bancales próximos que deriva de la acequia Mayor.

Fig. 7. Escorredor, nº inventario 1075.

13.3. Pto. 1075. ETRS89 30H 703822, 4383162. Práctica etnológica. Estructura hidráulica excavada en tierra. Esta estructura se verá afectada directamente ya que el vial proyectado va elevado en terraplen. El proyecto en este punto repondrá la acequia a partir de una tubería de agua para regar bancales aguas abajo de este punto. Se verá afectada severamente tanto en su estructura como trazado.

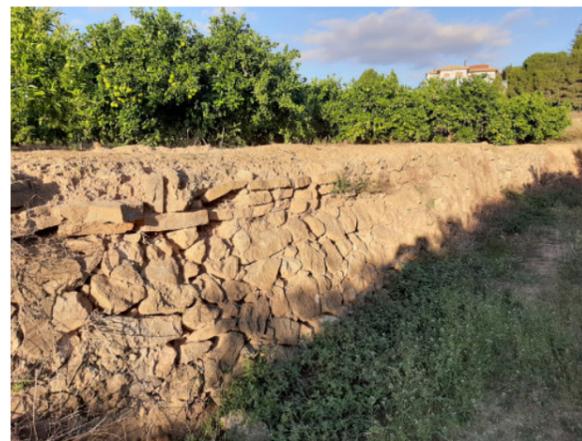
12.4. Pto. 1076. ETRS89 30H 703787, 4383154. Bien etnológico. Muro realizado con la técnica de la piedra seca de 1,40m de altura. Se trata de estructuras etnológicas conservadas y clasificadas como "elementos de delimitación", que deben ser conservadas al amparo de la legislación vigente. Estructura longitudinal afectada por la traza.

Fig. 8. Muro bancal, nº inventario 1076.

13.4. Pto. 1076. ETRS89 30H 703787, 4383154. Bien etnológico. Muro realizado con la técnica de la piedra seca. Estructura longitudinal afectada severamente por la traza ya que se verá afectado tanto en estructura como en trazado. Se plantea la documentación de la estructura durante el proceso de desmonte por si pudiese contener bienes muebles de interés, así como la reposición del cerramiento de esta parcela con la misma técnica y material constructivo, reutilizando para ello la piedra del muro existente.

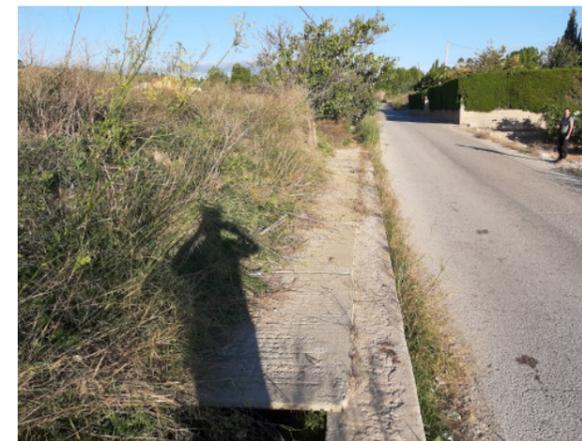
12.5. Pto. 1077. ETRS89 30H 703548, 4383139. Bien etnológico. Estructura hidráulica histórica construida en hormigon tanto el cajero como cubierta que discurre paralela al cami de la Pea. Estructura longitudinal afectada por la traza.

Fig. 9. Acequia cubierta, nº inventario 1077.

13.5. Pto. 1077. ETRS89 30H 703548, 4383139. Bien etnológico. Estructura hidráulica histórica Estructura longitudinal afectada por la traza que se repondrá en trazado como en su estructura por lo que su afección es severa. Se plantea medida específica durante fase de obra, con la supervisión durante la eliminación de la acequia por si existiesen restos del trazado y materiales históricos.

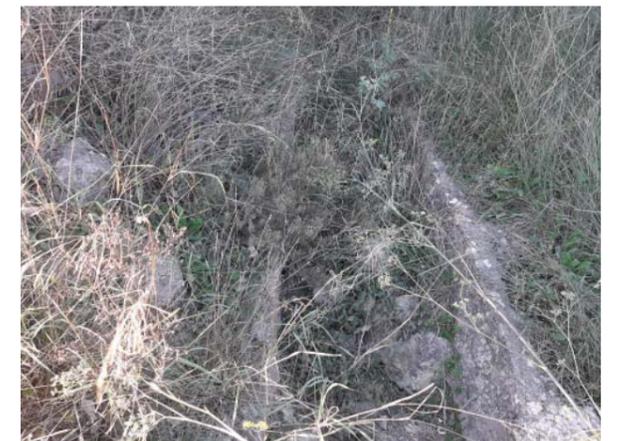
12.6. Pto. 1078. ETRS89 30H 703480, 4383099. Bien etnológico. Estructura hidráulica realizada sobre la piedra caliza que discurre por ladera desnuda del barranco, muros del cajero formado por elementos pétreos de diferente calibre y hormigón en masa.

Fig. 10. Estructura hidráulica, nº inventario 1078.

13.6. Pto. 1078. ETRS89 30H 703480, 4383099. Bien etnológico. Estructura hidráulica que al estar fuera de trazado no debería verse afectado por las obras. Sería conveniente por tanto, en fase de vigilancia el jalonamiento del bien durante todo los procesos de la obra para impedir la afección de éste por paso de maquinaria o trabajos anexos a la obra.

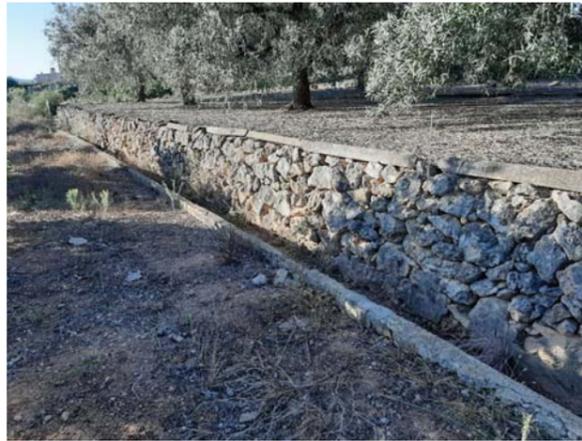
12.7. Pto. 1079. ETRS89 30H 703255, 4383083. Bien etnológico. Muro realizado con la técnica de la piedra seca de 1,10m de altura. Se trata de estructuras etnológicas conservadas y clasificadas como "elementos de delimitación", que deben ser conservadas al amparo de la legislación vigente. Estructura longitudinal afectada por la traza.

Fig. 11. Muro en piedra seca, nº inventario 1079.

13.7. Pto. 1079. ETRS89 30H 703255, 4383083. Bien etnológico. Muro realizado con la técnica

de la piedra seca. Estructura longitudinal afectada severamente por la traza. Se plantea la documentación de la estructura durante el proceso de desmonte por si pudiese contener bienes muebles de interes, así como la reposición del cerramiento de esta parcela con la misma técnica y material constructivo, reutilizando para ello la piedra del muro existente.

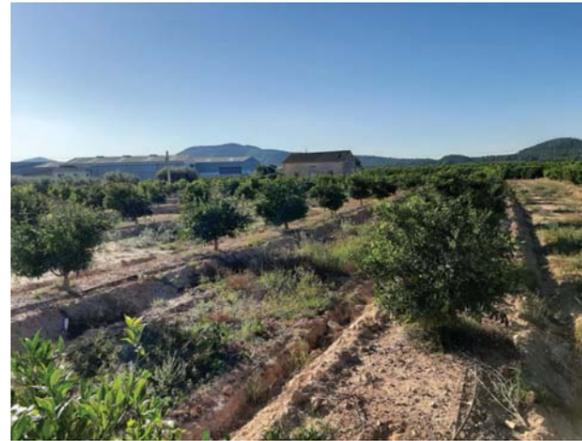
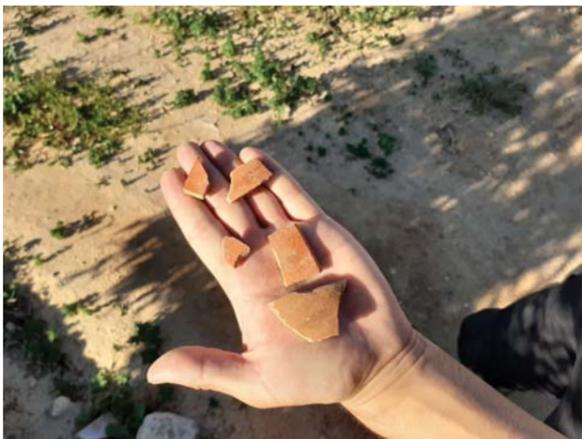
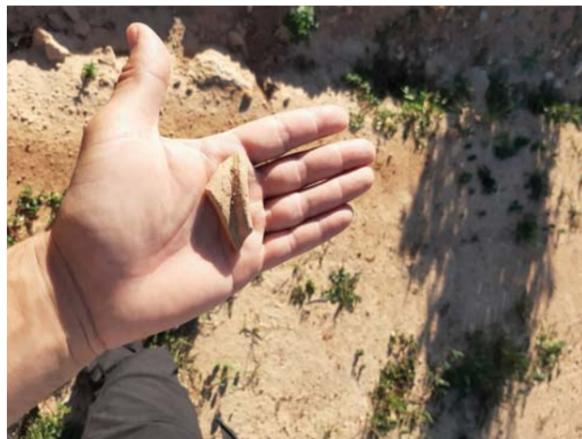
12.8. Pto. 1080. ETRS89 30H 702814, 4382578. Dispersión cerámica de época romana en campo transformado recientemente para el cultivo del naranjo. Material romano de II - III d.C. aparecen restos en gran profusión, fragmentos de bordes, informes y bases de sigilata hispanica más raramente fragmentos de alguna tegulae. No se observan estructuras constructivas. Referencia catastral de parcela 46258A027000390000PP Polígono 27 Parcela 39. LA COSA. VILAMARXANT.

Fig. 12. Campo de naranjo con dispersión cerámica, nº inventario 1080.

Fig. 13. Fragmentos informes y de borde de TSH, nº inventario 1080.

Fig. 14. Fragmento de borde, nº inventario 1080.

13.8. Pto. 1080. ETRS89 30H 702814, 4382578. Dispersión cerámica de época romana en campo transformado recientemente para el cultivo del naranjo. La parcela se ve afectada por uno de los ramales de la rotonda de la CV370. Si bien es cierto, que en el estudio documental realizado a esta parcela, se observa en la seriación de ortofotos desde 2000 al 2019 una transformación del terreno así como varios cambios de usos del suelo, pasando de uso agrícola a industrial, siendo en la actualidad de uso agrícola.

De todas formas, desde la dirección técnica planteamos la necesidad de disponer medidas de vigilancia en fase de obra para detectar la posible aparición de nuevos restos patrimoniales en la parcela, consistentes en unos sondeos de investigación previos al inicio de los trabajos en esta ronda, una vez se tenga la plena disponibilidad de terrenos, para la ejecución de las obras así como seguimiento intensivo y sistemático del movimiento de tierras.

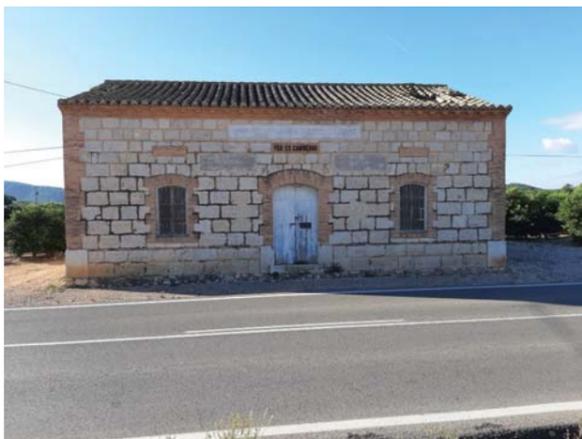
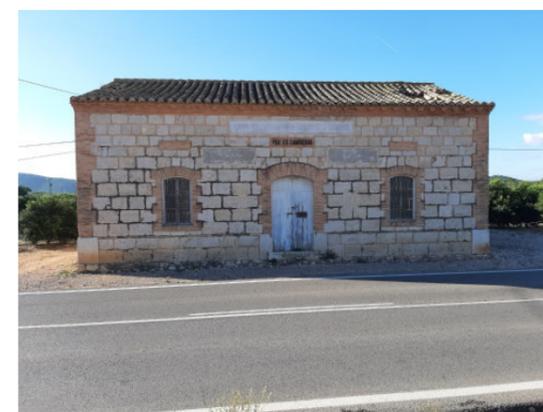
12.9. Pto. 1081. ETRS89 30H 702822, 4382521. Bien etnológico. Casa de peones camineros. Referencia catastral 46258A026000360001AG, PL DISEMINADOS (P-26) 36 Polígono 26 Parcela 36, ALCHINET. 46191 VILAMARXANT. Este bien inmueble no se ve afectado directamente por la construcción de la obra, ya que queda en el centro mismo de la rotonda de la CV370.

Fig. 15. Fachada principal de casa peones camineros, nº inventario 1081.

Fig. 23. Casa peones camineros. nº 1081.

13.9. Pto. 1081. ETRS89 30H 702822, 4382521. Bien etnológico. Casa de peones camineros. Referencia catastral 46258A026000360001AG, PL DISEMINADOS (P-26) 36 Polígono 26 Parcela 36, ALCHINET. 46191 VILAMARXANT. Este bien inmueble no se ve afectado directamente por la construcción de la obra, ya que queda en el centro mismo de la rotonda de la CV370 por lo que no se plantean medidas correctivas, salvo el jalonamiento del bien durante los procesos constructivos de la obra para impedir la afección al bien por paso de maquinaria o trabajos anexos a la obra.

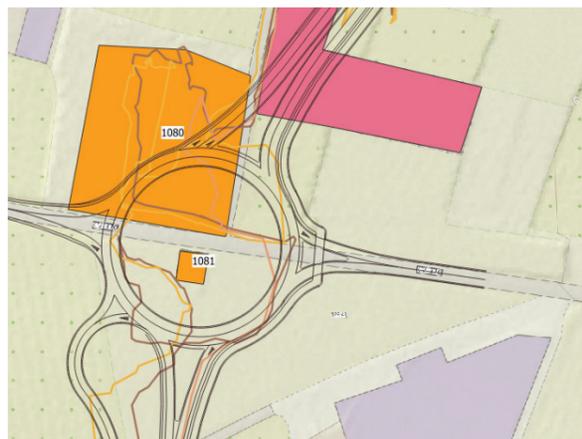
Fig. 16. Ubicación casa peones y parcela con dispersión cerámica con futura rotonda CV370. nº inventario 1080 y 1081.

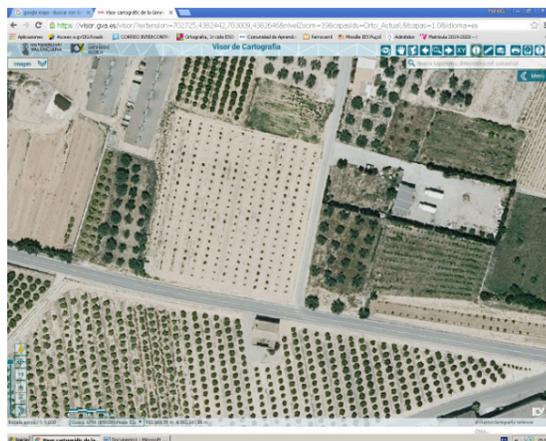
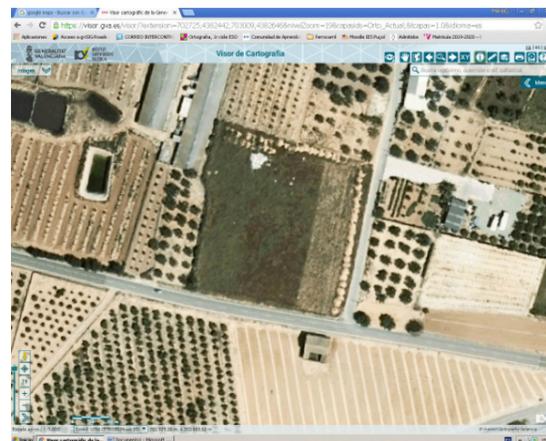
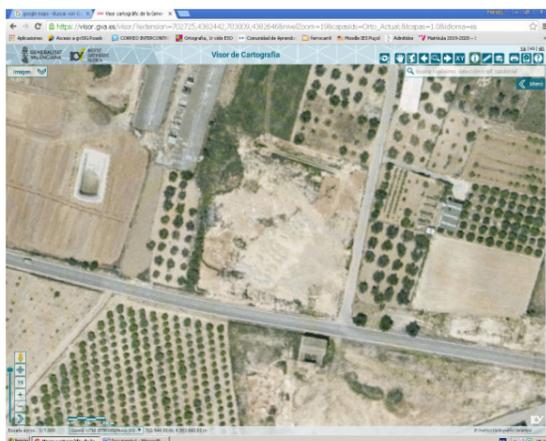
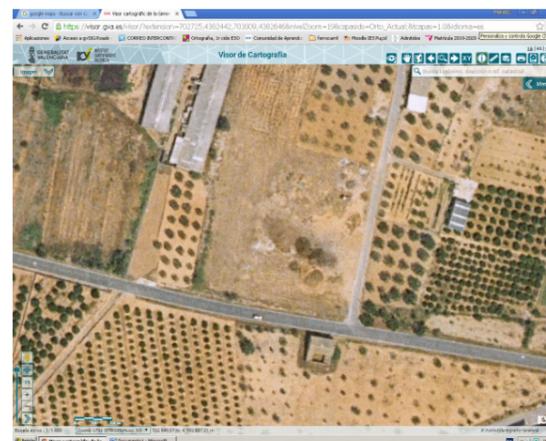
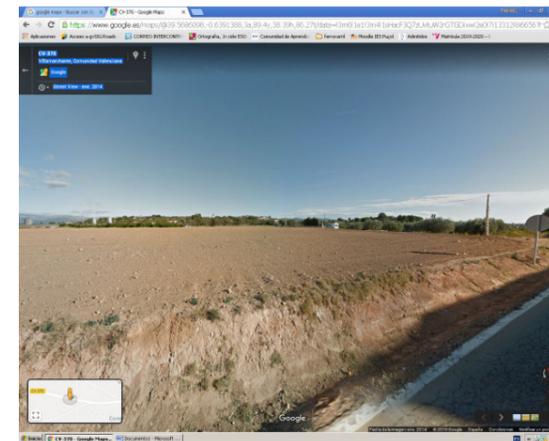
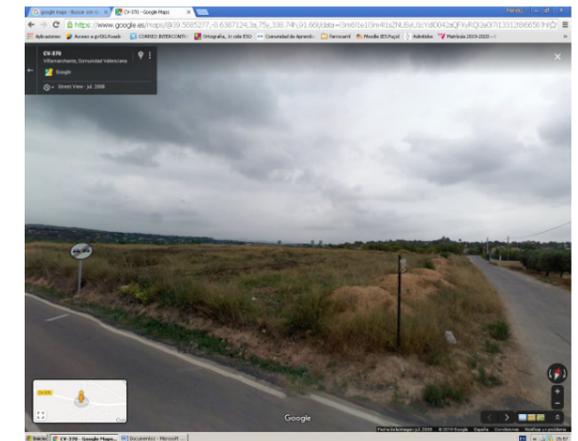
En la seriación siguientes de ortofotografías de la parcela en cuestión, se observa la presencia de acopios de material de aportación externa que posiblemente han servido para rellenar y nivelar el terreno, permitiendo de esta forma el cultivo de la parcela. Si estos aportes externos han servido para la nivelación de la parcela, la dispersión cerámica existente en esta parcela podría estar en posición secundaria.

Fig. 17. Ortofotografía del 2019 de la parcela con dispersión cerámica, nº1080.

Fig. 18. Ortofotografía del 2008 de la parcela con dispersión cerámica, nº1080.

Fig. 19. Ortofotografía del 2004 de la parcela con dispersión cerámica, nº1080.

Fig. 20. Ortofotografía del 2000 de la parcela con dispersión cerámica, nº1080.

Fig. 21. Fotografía de 2014 de la parcela con dispersión cerámica, nº1080

Fig. 22. Fotografía de 2008 de la parcela con dispersión cerámica, nº1080

Del mismo modo, en esta ronda de la CV370 se ha previsto pasar sin desmontes por lo que no habrá remoción de terreno y todo va en terraplenado, por lo que se puede suponer una incidencia mínima sobre el material existente.
