## **CAPÍTULO 1.- MÁRGENES**

## 1.1. - Márgenes. Obstáculos próximos a la calzada

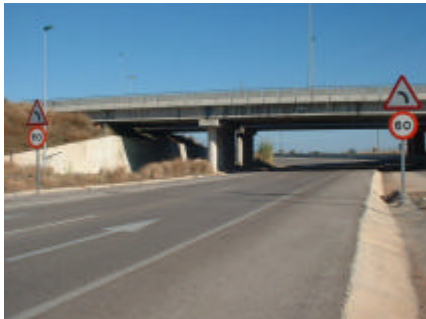
Incorrecto

Pilas de puente sin proteger

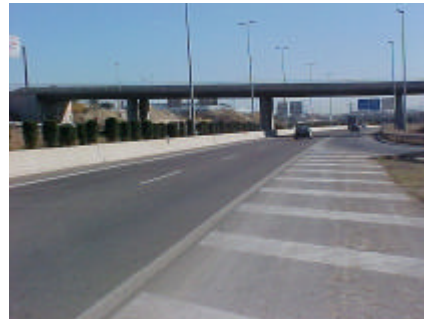
Correcto

Pilas de puente protegidas

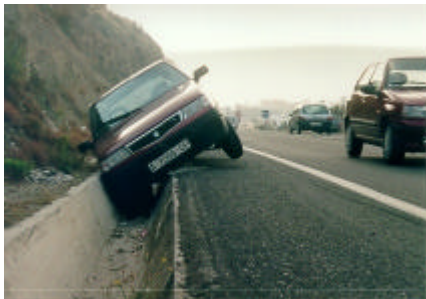
Incorrecto

Cuneta infranqueable y sin proteger

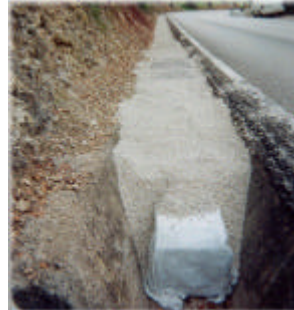
Correcto

Cuneta modular en ejecución

Proyectar / Ejecutar cunetas con suficiente capacidad hidráulica, pero con taludes tendidos que permitan su franqueo sin pérdida de control. Otra opción, en este caso para cunetas ya existentes, es la utilización de cunetas modulares ("canal celular" envuelto en geotextil y recubierto con grava). En caso contrario, proteger con barrera de seguridad.

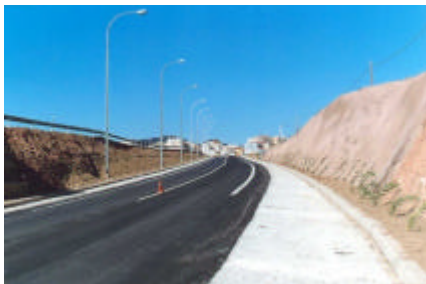
Correcto

Cuneta suficiente y "amigable"

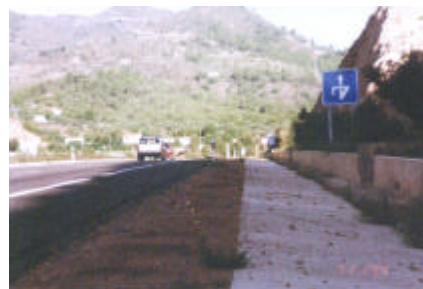
Correcto

Berma y cuneta clemente

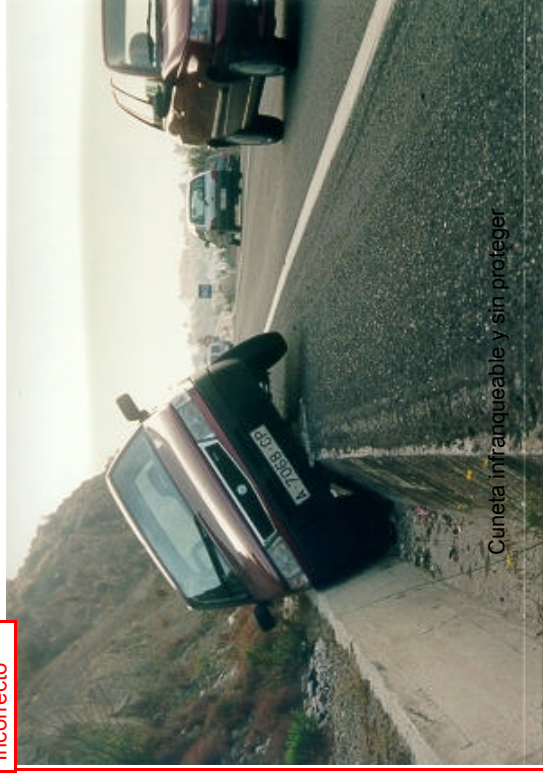
Incorrecto

Cuneta infranqueable y sin proteger

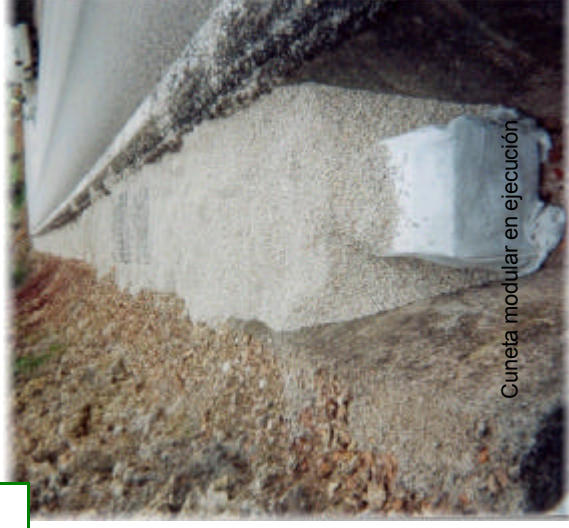
Correcto

Cuneta modular en ejecución

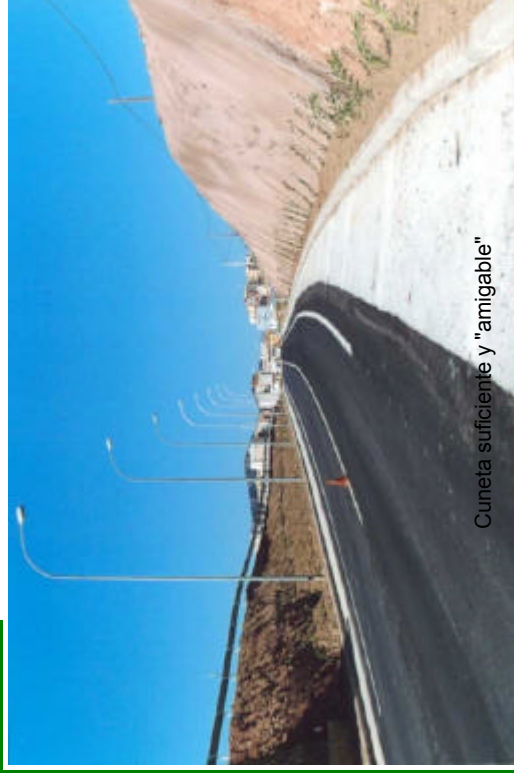
Correcto

Cuneta suficiente y "amigable"

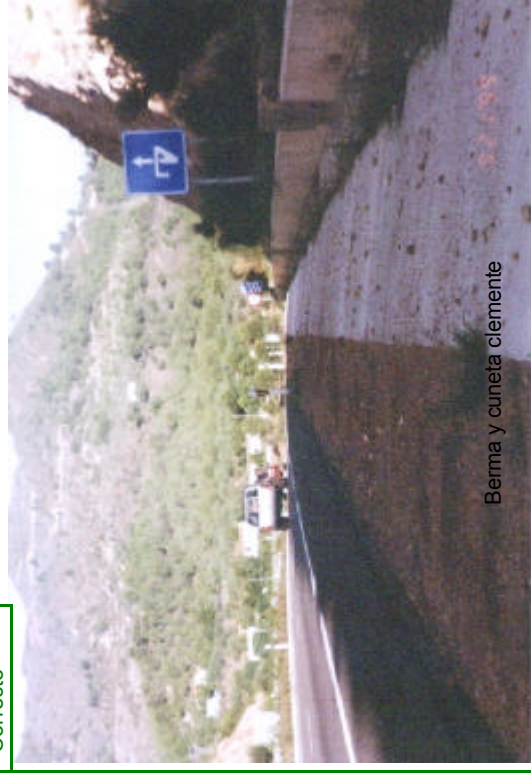
Correcto

Berma y cuneta clemente

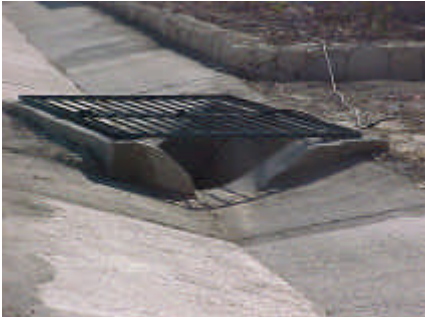
Incorrecto

La cuneta es franqueable, pero la arqueta no.

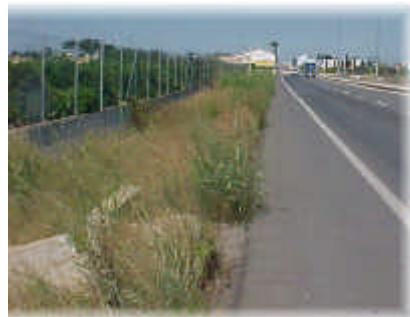
Incorrecto

Aquí, la arqueta nada amigable ni siquiera se ve.

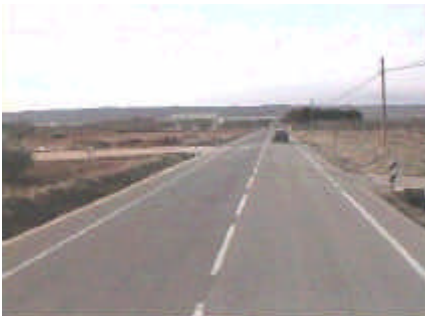
Lo mínimo

Señalización de obstáculo en margen, como mínimo.

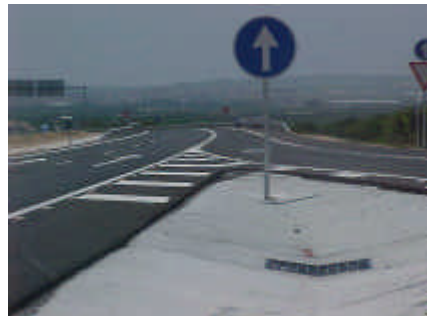
Correcto

Arqueta embebida en una cuneta franqueable

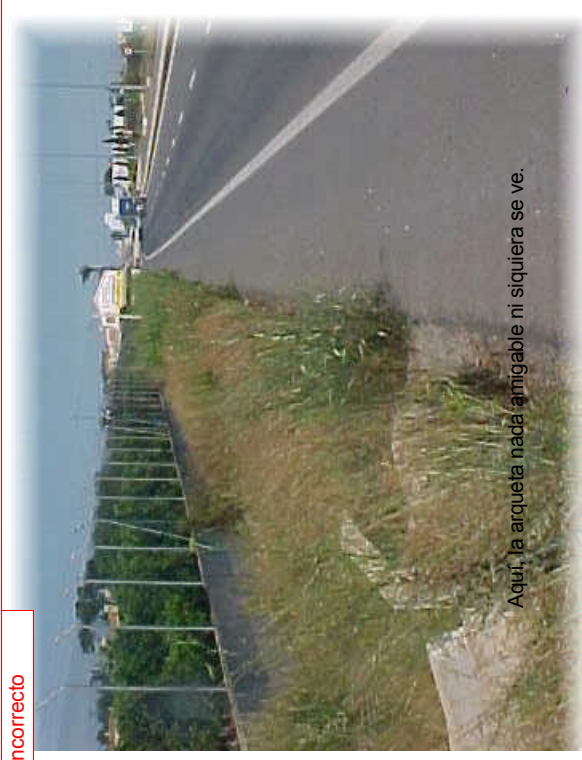
Incorrecto

Aquí, la arqueta nada amigable ni siquiera se ve.

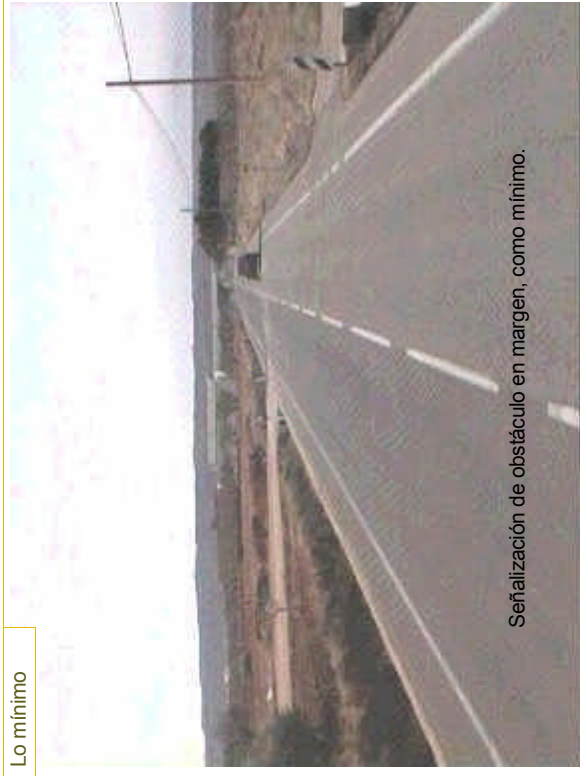
Lo mínimo

Señalización de obstáculo en margen, como mínimo.

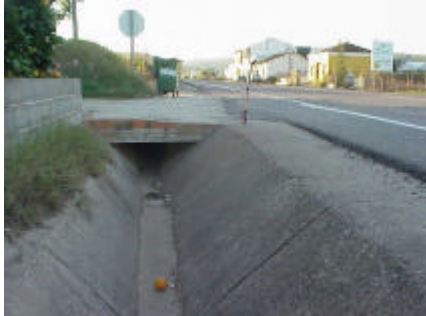
Incorrecto

Paso salvacunetas convencional

Los pasos salvacunetas en accesos suponen un obstáculo para los vehículos que se salgan de la vía, ocasionando colisiones frontales. Aunque físicamente son un obstáculo puntual, las cunetas pueden reconducir al vehículo hasta el salvacunetas, aumentando su zona de influencia y, por tanto, la probabilidad de un choque contra el mismo.

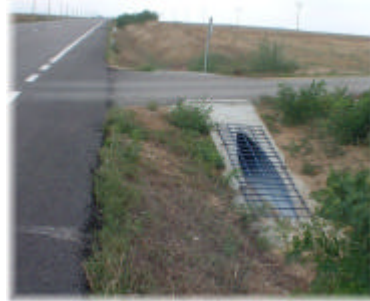
Correcto

Paso salvacunetas en pico de flauta

- Badén como continuación de la cuneta permitiendo a los vehículos atravesarla.
- Extremos del paso salvacunetas en pico de flauta.
- Desvío en planta de la cuneta (sigue existiendo el obstáculo, pero se aleja de la calzada).

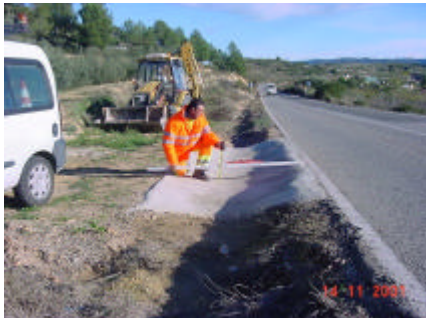
Admisible

Paso salvacunetas "vadeable" en construcción

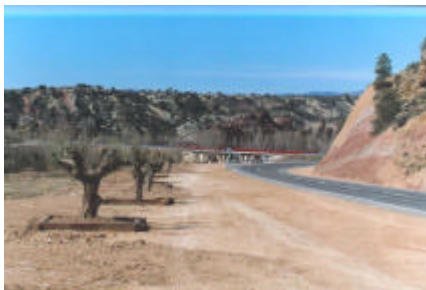
Correcto

No siempre se puede disponer de bermas como esta

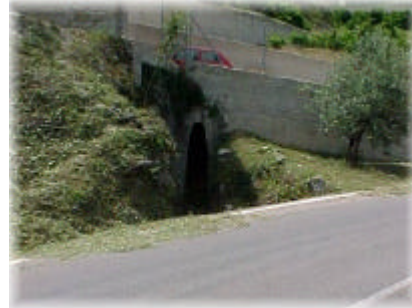
Incorrecto

Obstáculo demasiado cerca de la calzada por ausencia de arcén y berma

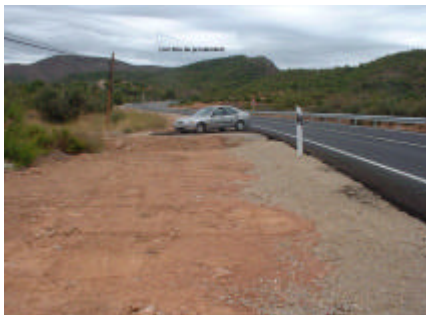
¿Correcto?

Esta berma también ofrece muy buena seguridad en caso de salida incontrolada de vía...

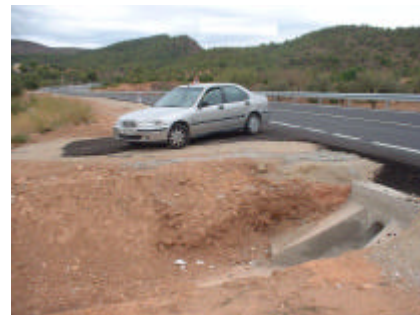
Incorrecto

...pero habría que evitar estas discontinuidades

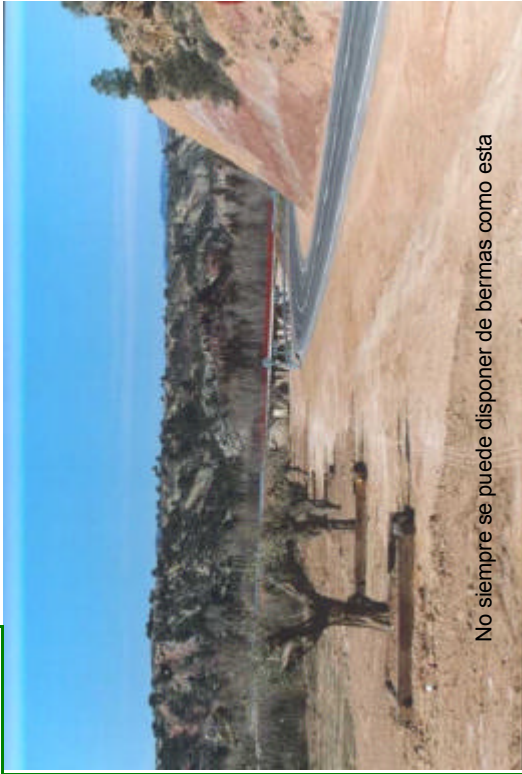
Correcto

No siempre se puede disponer de bermas como esta

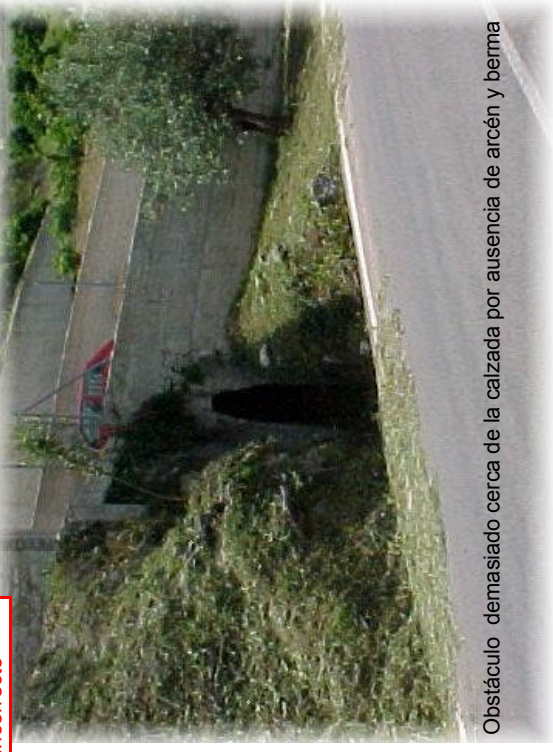
Incorrecto

Obstáculo demasiado cerca de la calzada por ausencia de arcén y berma

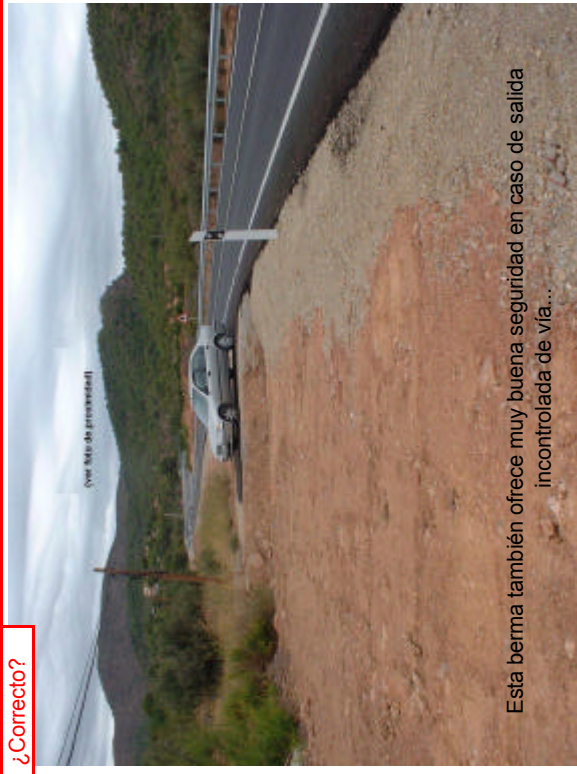
¿Correcto?

Esta berma también ofrece muy buena seguridad en caso de salida incontrolada de vía...

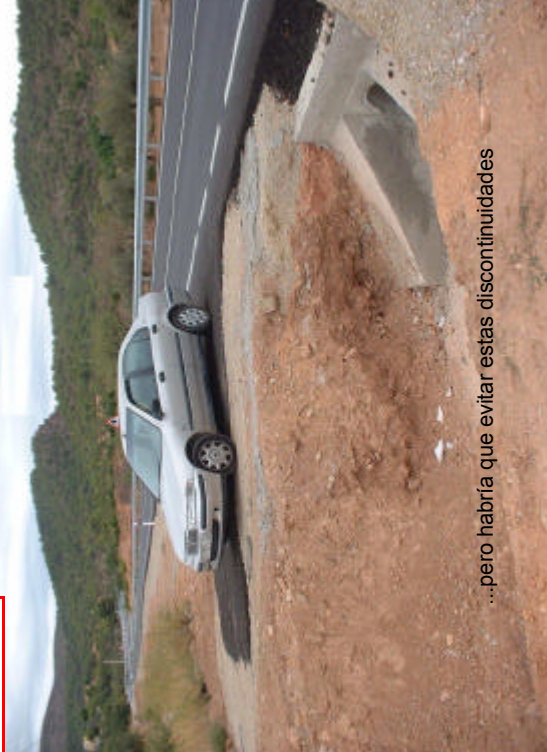
Incorrecto

...pero habría que evitar estas discontinuidades
