CAPÍTULO 3.- GLORIETAS

3.1. - Glorietas. Recomendaciones (diseño y señalización)

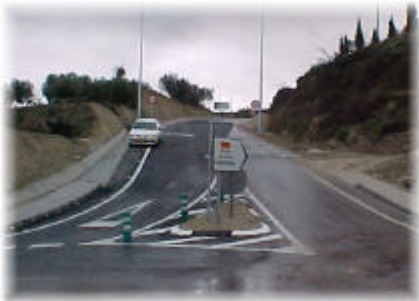
Las isletas no siempre se ejecutan según las recomendaciones de la Oficina del Plan

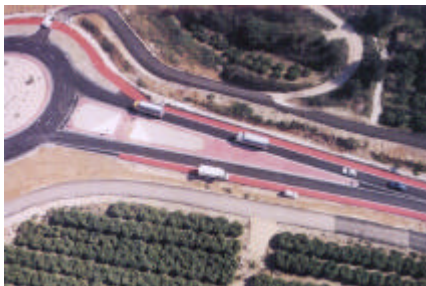
Pero habitualmente, sí.

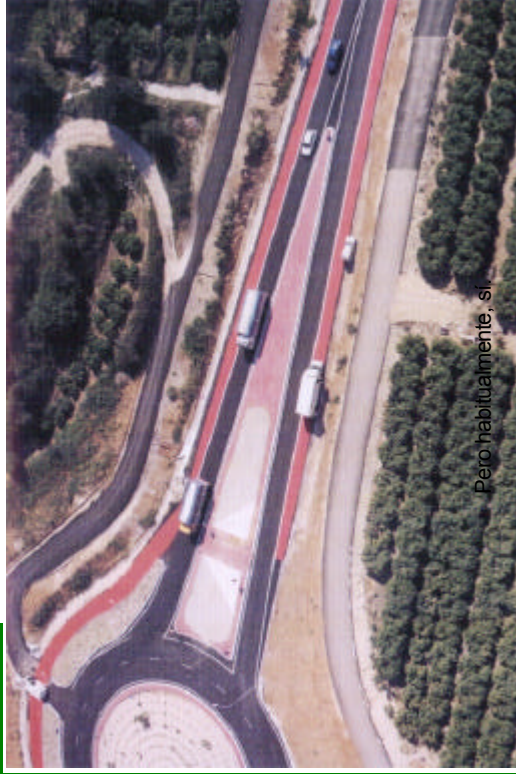
Estándares fijados por la Oficina del Plan

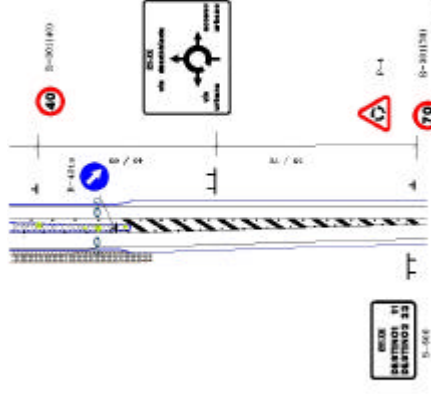
Estándares fijados por la Oficina del Plan (detalle)

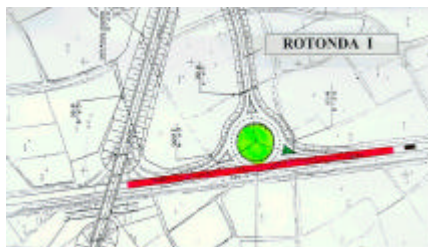
Este conductor no percibirá la glorieta

Los ramales que acceden tangencialmente al anillo provocan que el conductor no perciba su existencia y, además, permiten acceder a ella a gran velocidad, propiciando el incumplimiento del ceda el paso al vehículo que circula por el anillo.

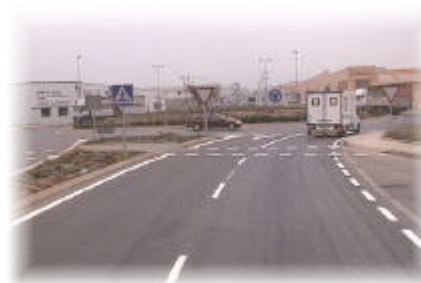
Glorieta evidente para el conductor

Los ramales de acceso deberán ser lo más perpendiculares posible al anillo, de forma que se perciba claramente la glorieta y, además, "inviten" a una reducción de la velocidad para entrar en ella. Para el correcto trazado de los ramales de acceso, en caso de que su disposición no sea favorable a los requisitos mencionados, el diseño de la isleta deflectora puede resultar fundamental, así como un balizamiento que aperciba al conductor de la existencia de la glorieta.

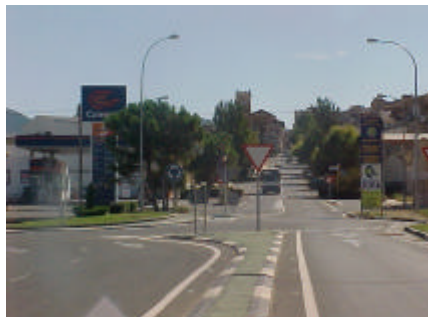
Viendo el vehículo de frente se puede pensar que no existe ninguna glorieta

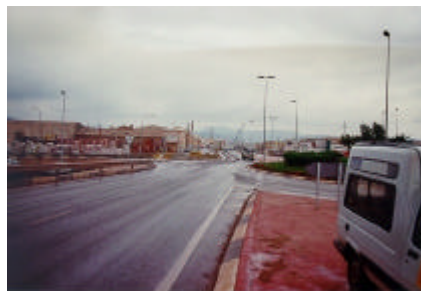
La calzada derecha, en sentido opuesto al tráfico

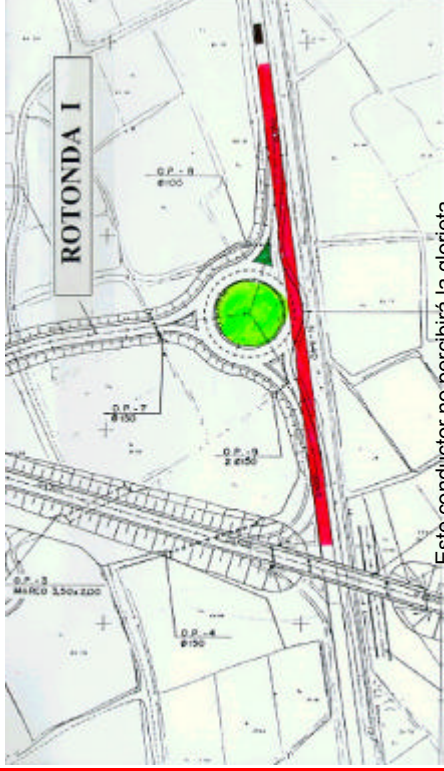
Este conductor no percibirá la glorieta

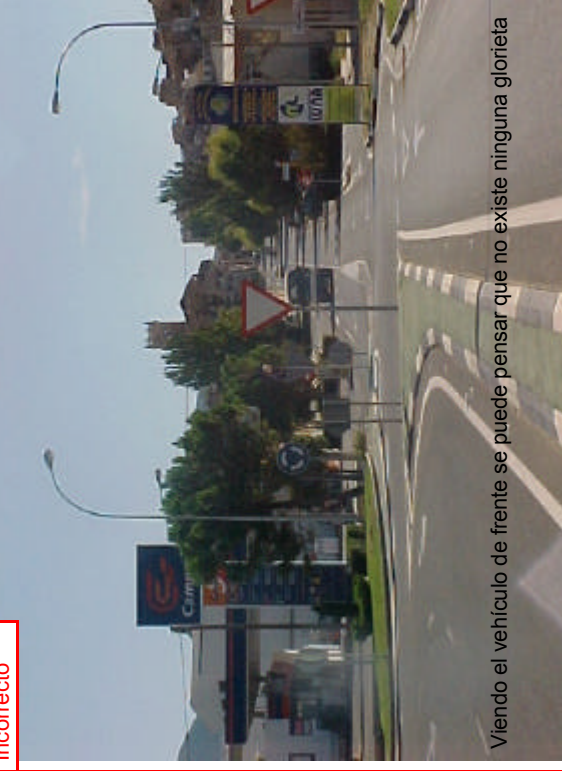
Viendo el vehículo de frente se puede pensar que no existe ninguna glorieta

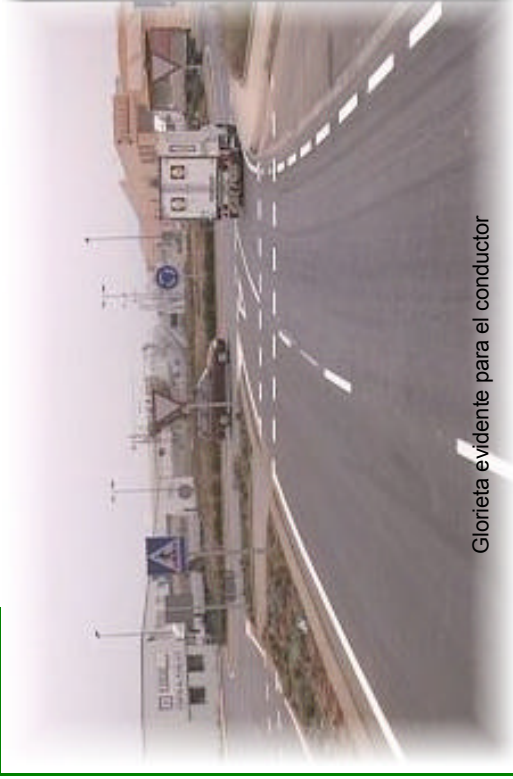
Glorieta evidente para el conductor

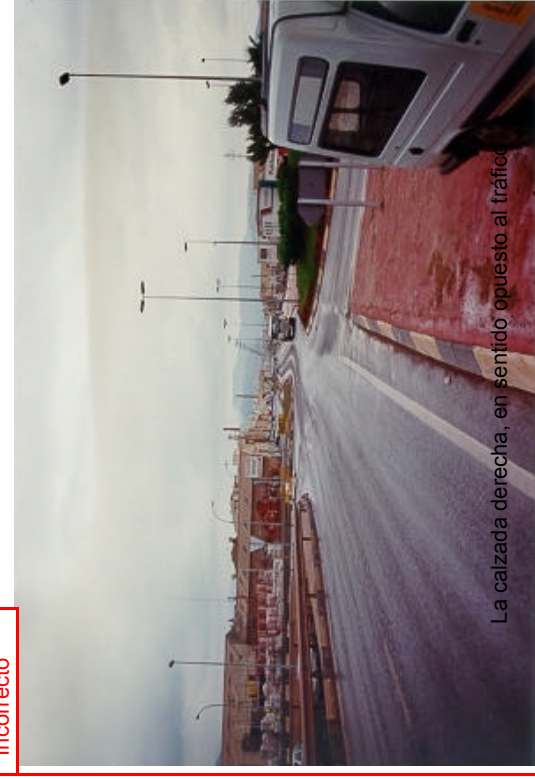
La calzada derecha, en sentido opuesto al tráfico

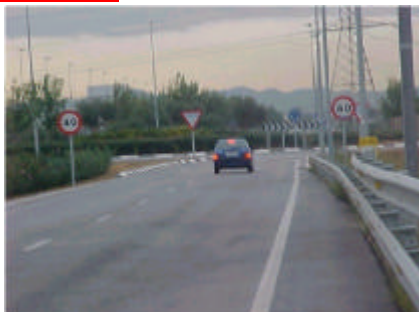
El arcén desaparece obligando al ciclista a incorporarse a la vía

La pérdida de arcén en los ramales (en glorietas o en otros elementos del trazado) provoca que ciclistas y ciclomotoristas deban incorporarse a la corriente del tráfico. En ocasiones de forma precipitada por falta de percepción anticipada. Las diferentes velocidades entre estos vehículos y el resto pueden provocar alcances y, por la vulnerabilidad de estos usuarios, las consecuencias pueden ser graves.

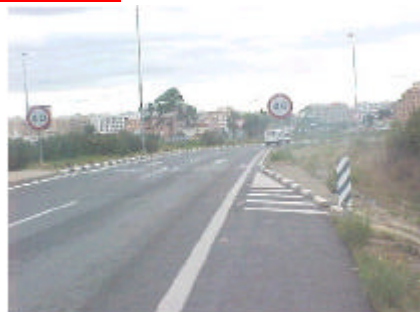
Pérdida de arcén con cebreado insuficiente

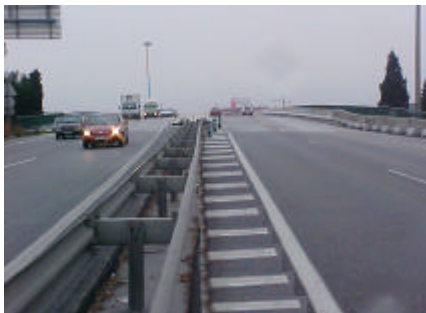
Longitud cebreado igual a distancia de parada y balizas H-75

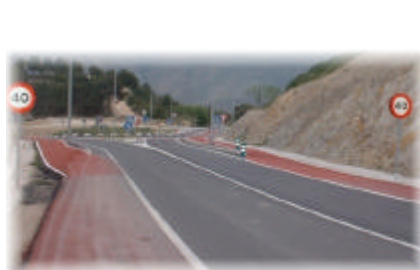
Al paso por la rotonda, el arcén se convierte en carril bici segregado

- Dar continuidad al arcén convirtiéndolo en carril bici segregado, separándolo del tráfico para salvar la glorieta.
- En caso de que no sea posible la solución anterior, deberá cebrarse el arcén en una longitud igual, al menos, a la distancia de parada del vehículo que circule por el arcén, asegurando así la percepción anticipada de la pérdida de arcén.
- El balizamiento puede suponer una mejora adicional.

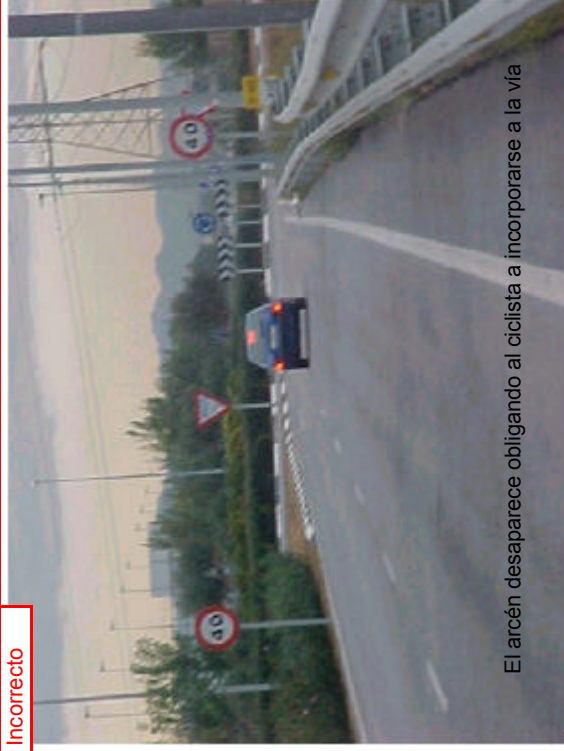
El arcén desaparece obligando al ciclista a incorporarse a la vía

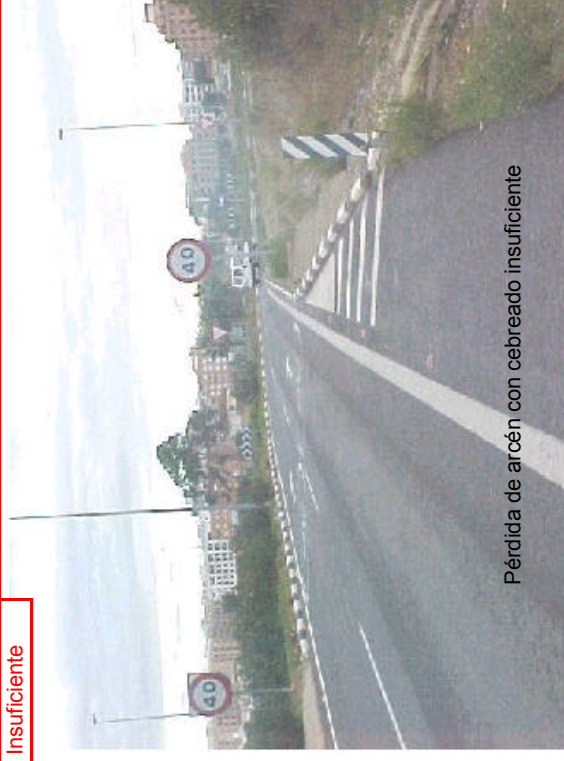
Pérdida de arcén con cebreado insuficiente

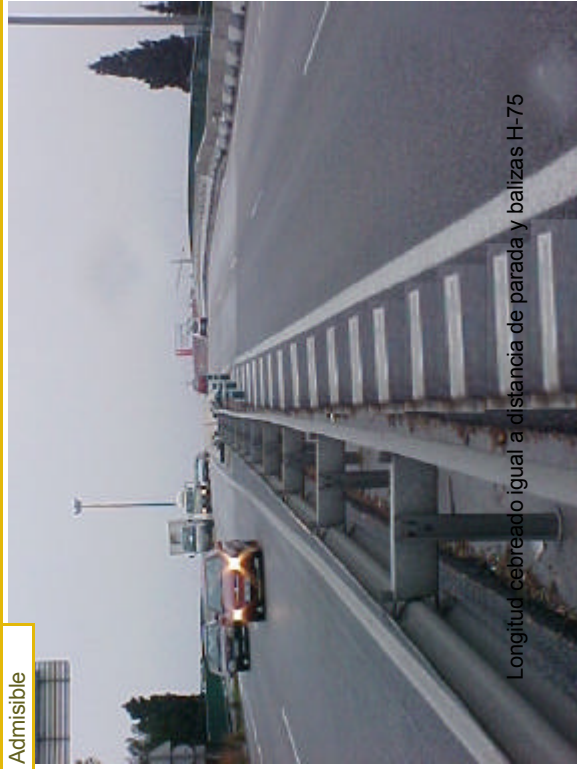
Longitud cebreado igual a distancia de parada y balizas H-75

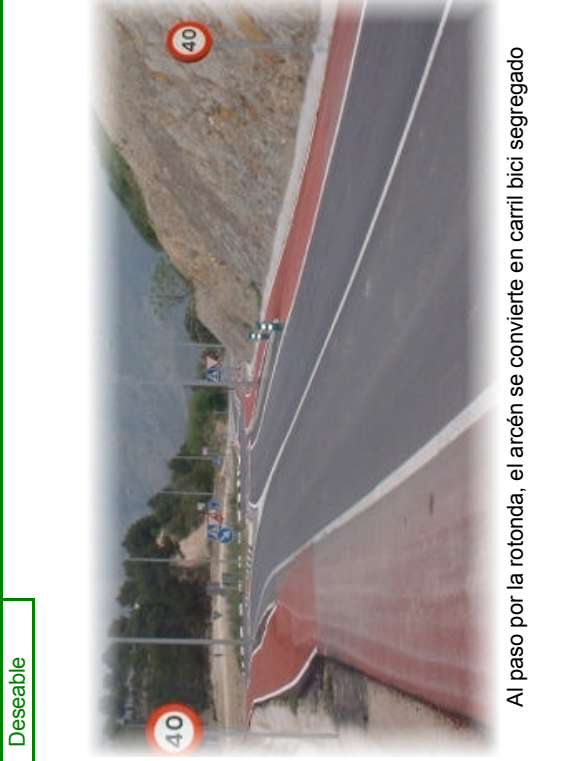
Al paso por la rotonda, el arcén se convierte en carril bici segregado

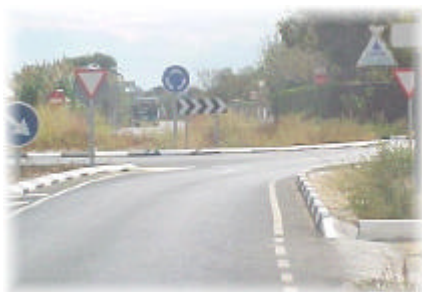
La continuidad visual del trazado a través de la glorieta no es recomendable.

La construcción de isletas centrales excesivamente planas puede provocar que el conductor no perciba la proximidad de la intersección al ver la continuidad de su carril a través de la glorieta. Este fenómeno se acentúa considerablemente durante el período nocturno, en el que las luces de los vehículos que circulan en sentido contrario pueden enmascarar la presencia de la glorieta.

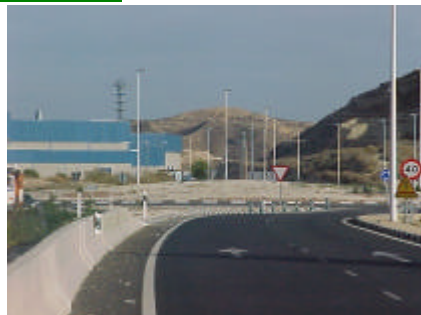
Glorieta con abombamiento central impidiendo la continuidad visual

Dar volumen suficiente a la isleta central (abombamiento) de forma que no se vean los ramales del lado opuesto.

El abombamiento se debe realizar de forma que en caso de accidente no agrave sus consecuencias. Es conveniente que sea de suelo natural, con pendientes suaves y no compactado, para que facilite el frenado del vehículo.

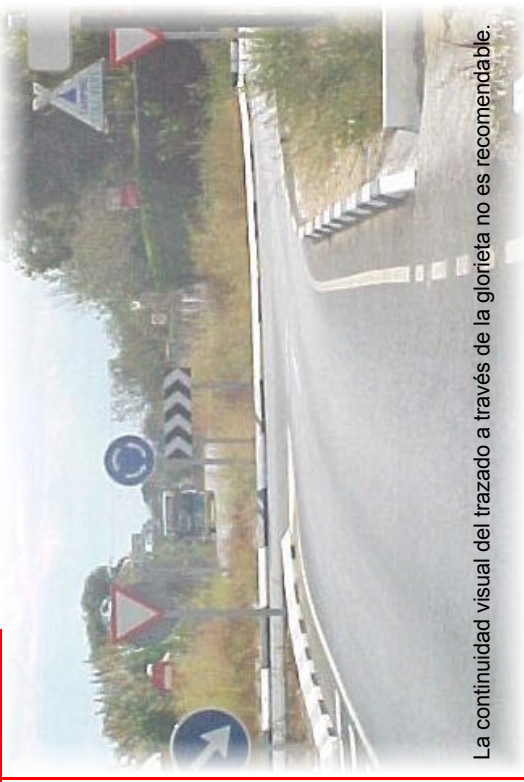
La continuidad visual del trazado a través de la glorieta no es recomendable.

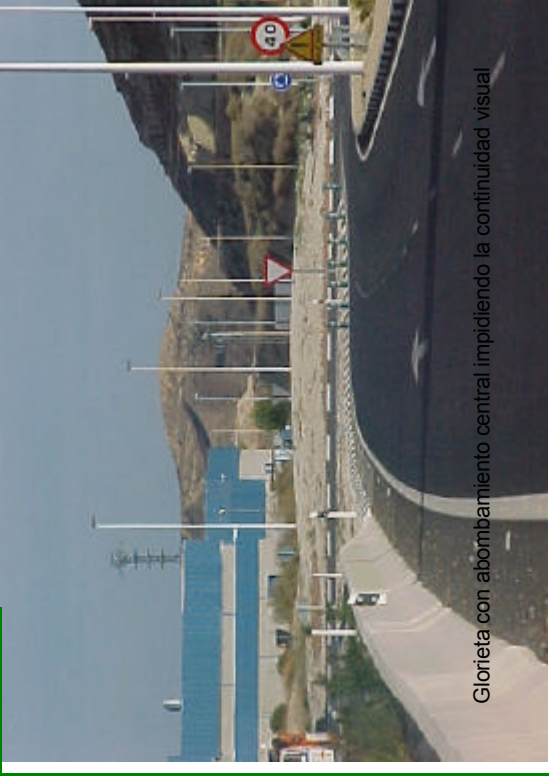
Glorieta con abombamiento central impidiendo la continuidad visual

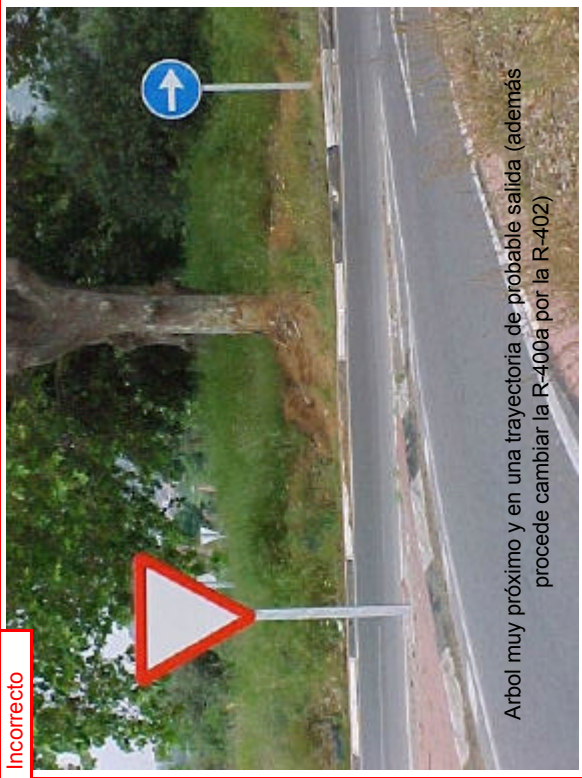
Arbol muy próximo y en una trayectoria de probable salida (además procede cambiar la R-400a por la R-402)

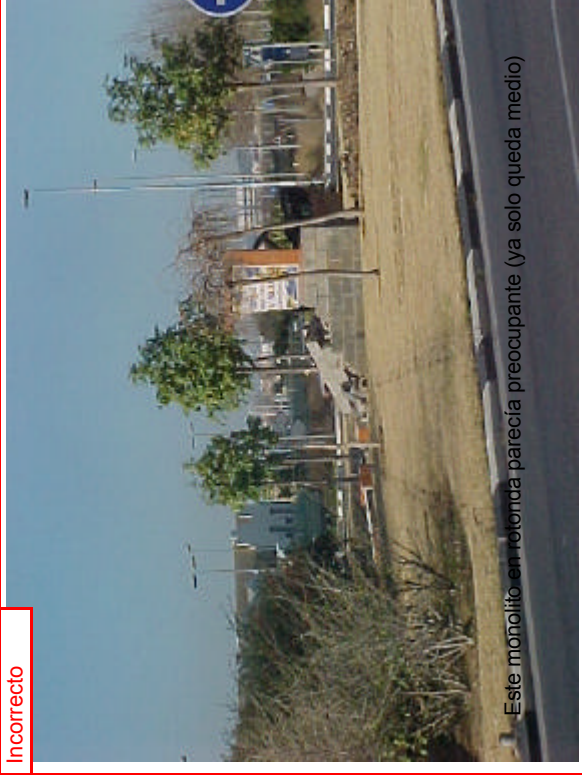
Este monolito en rotonda parecía preocupante (ya solo queda medio)

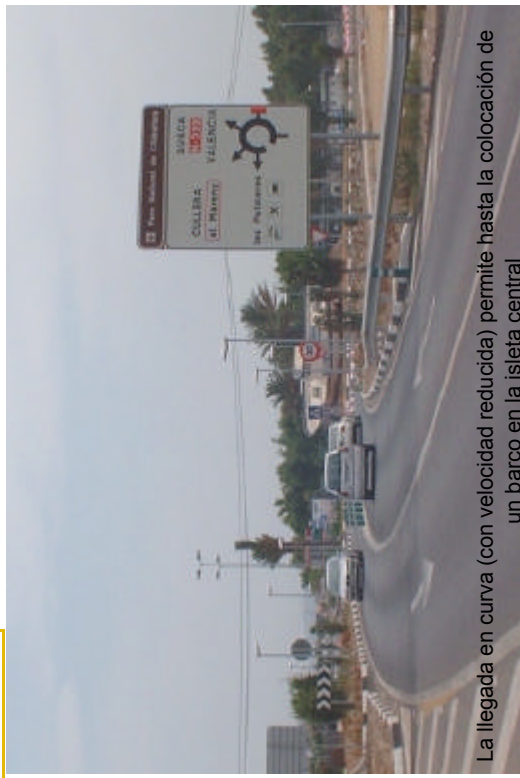
La llegada en curva (con velocidad reducida) permite hasta la colocación de un barco en la isleta central

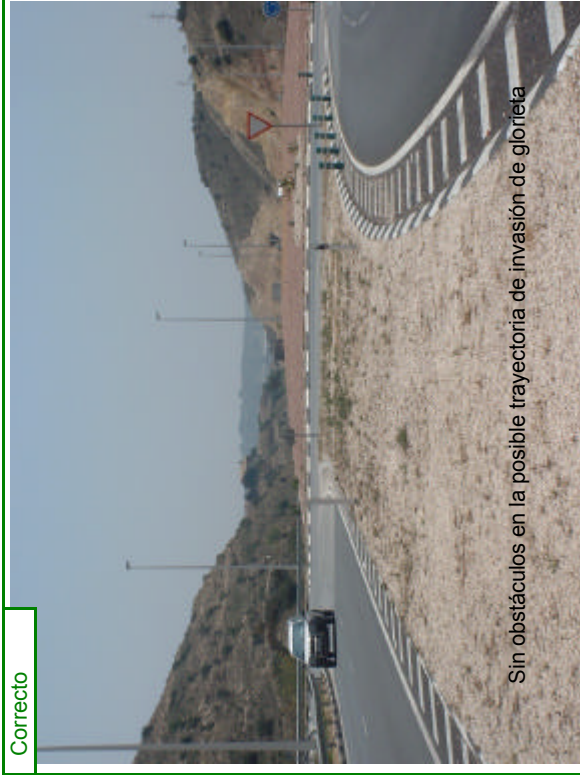
Sin obstáculos en la posible trayectoria de invasión de glorieta

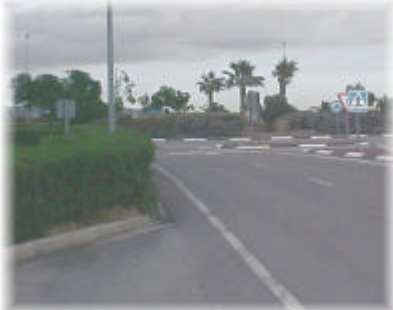
Acceso muy cercano a la salida de la glorieta y, además poco visible (por la vegetación)

Si disponemos un acceso (con las lógicas deceleraciones para acceder a él) cercano a un ramal de salida de una glorieta (donde los vehículos se encuentran en plena aceleración), se producirán alcances.

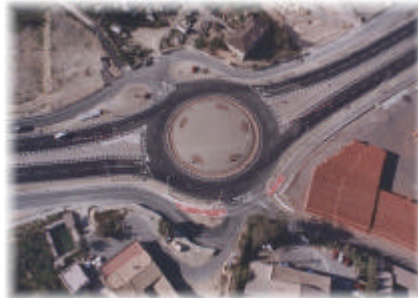
Los accesos a vías de servicio se realizan desde la propia glorieta

El acceso a las vías de servicio se realizará desde la propia glorieta. En caso de no ser posible el acceso se realizará a una distancia de la glorieta que permita señalizarlo y efectuar la maniobra de entrada con seguridad (distancia superior a distancia de parada)

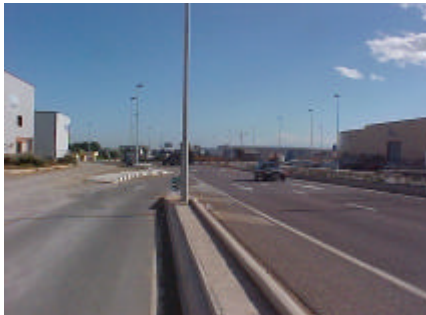
La distancia desde la glorieta a la vía servicio es superior a la distancia de parada

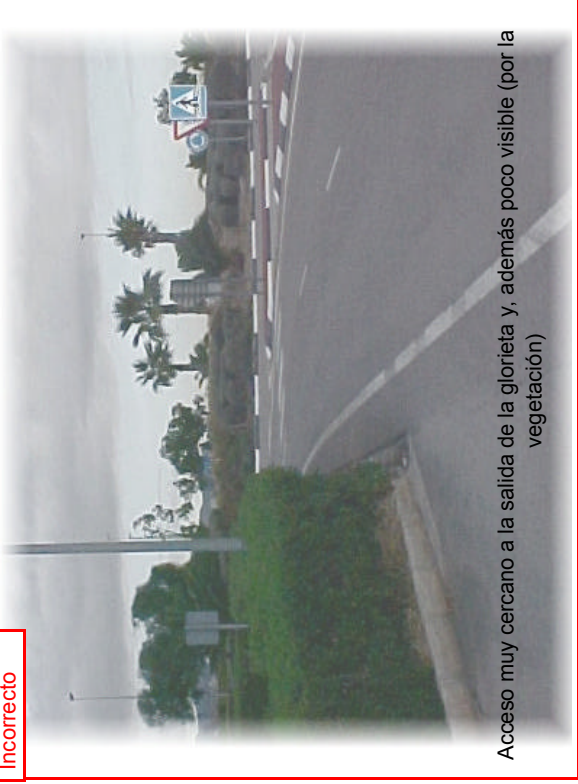
Acceso muy cercano a la salida de la glorieta y, además poco visible (por la vegetación)

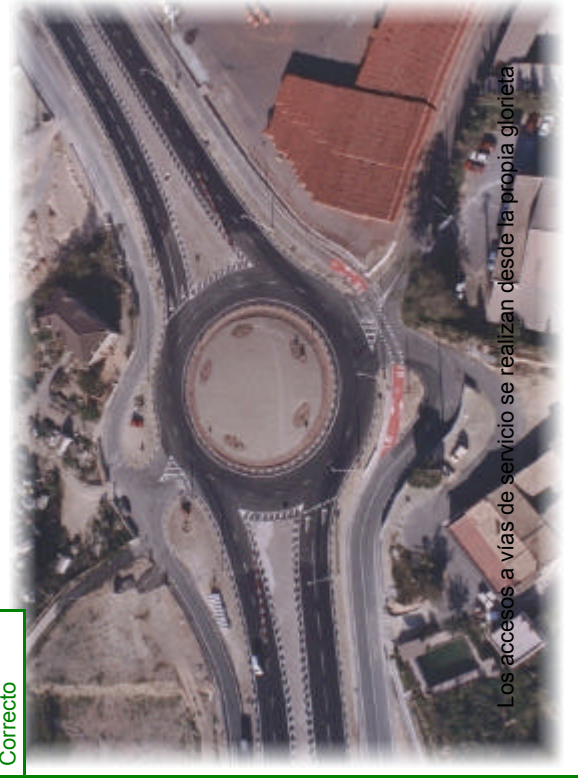
Los accesos a vías de servicio se realizan desde la propia glorieta

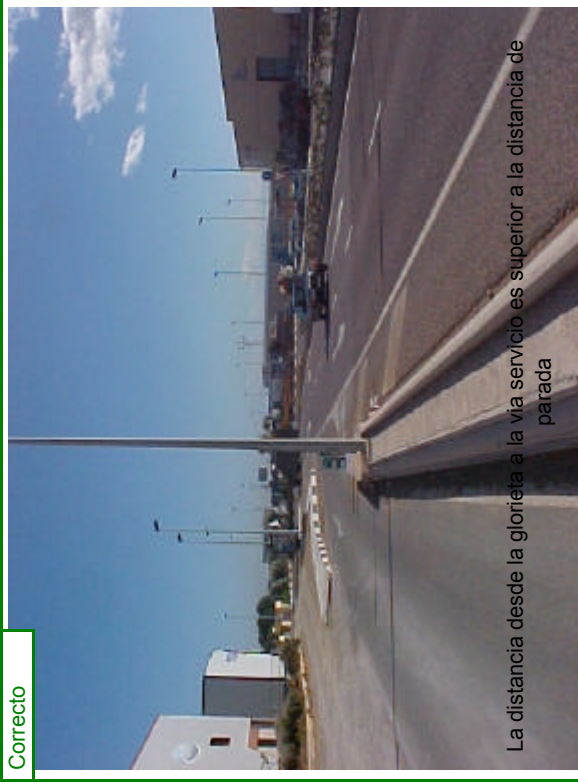
La distancia desde la glorieta a la vía de servicio es superior a la distancia de parada

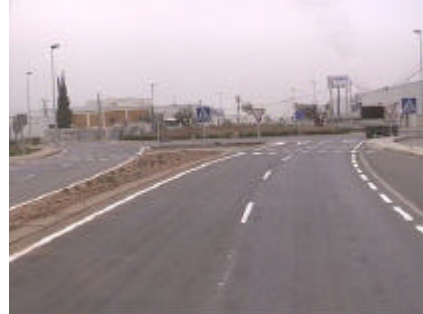
Glorieta con iluminación perimetral

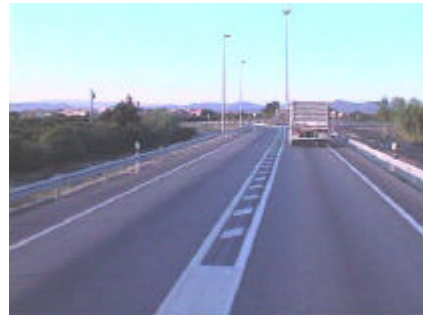
Iluminación central

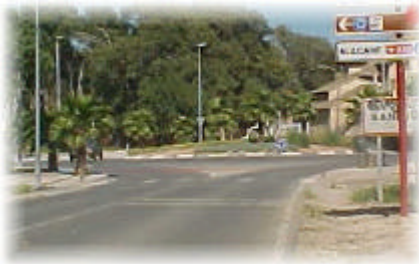
Los que entran a la glorieta apenas ven el paso de peatones; los que salen, menos todavía

Los pasos de peatones, puntos críticos de la carretera en ámbito interurbano, encuentran en las glorietas un buen punto donde ubicarlos. Sin embargo, aunque en el ramal de entrada los peatones son bien percibidos, no ocurre así en el ramal de salida, donde los vehículos circulan en plena aceleración, y la aparición por sorpresa de un peatón puede ocasionar un atropello.

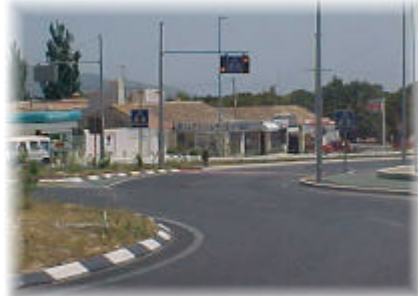
La señal en báculo es visible con la adecuada antelación.

Los pasos de peatones se ubicarán a una distancia de la glorieta que permita detenerse al vehículo fuera de la calzada anular, pero que no sea excesiva para impedir que los vehículos alcancen altas velocidades. La disposición en báculo de la señal S-13, con iluminación fija o intermitente, hará bien visible la situación del cruce peatonal. Por último, la vegetación no debe ocultar la presencia de peatones que se disponen a cruzar a cruzar.

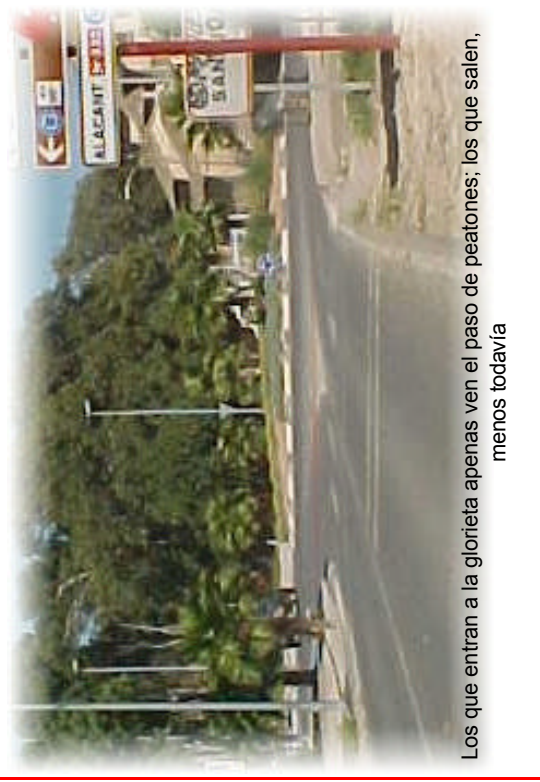
Los que entran a la glorieta apenas ven el paso de peatones; los que salen, menos todavía

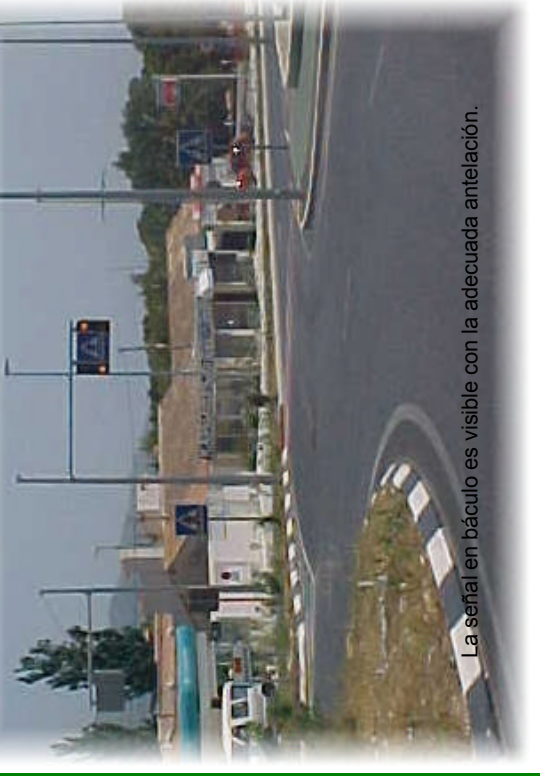
La señal en báculo es visible con la adecuada antelación.

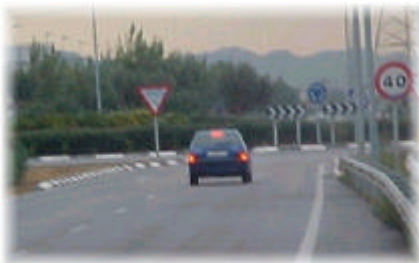
De día, y con balizamiento adicional, todavía se percibe

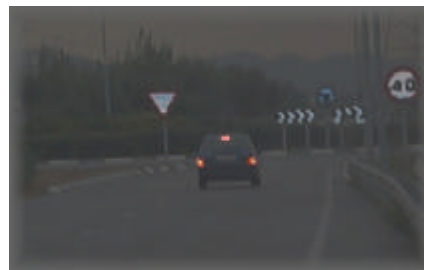
De noche, los paneles pueden inducir a pensar que se trata de una curva

La disposición de paneles direccionales en la isleta central de las rotondas puede dar lugar a confusión por parte de los conductores al pensar que se trata de una curva y, por tanto, puede no percibir que debe ceder el paso (aunque esté bien señalizado).

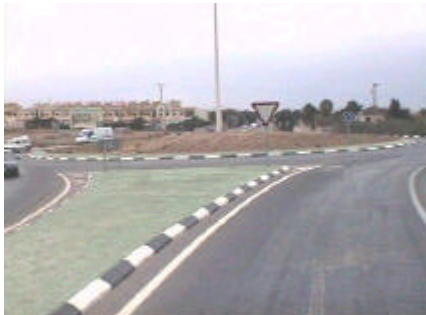
Con un diseño adecuado no es necesario más balizamiento

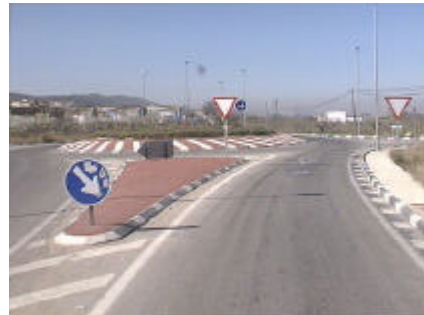
El diseño de la isleta central incluye balizamiento

Hay que procurar utilizar los elementos de señalización y balizamiento según el uso para el que se han concebido. En la red de la Generalitat Valenciana se deberán diseñar según las Recomendaciones de la División de Carreteras; sin embargo, si no se consigue y hay necesidad de aumentar su percepción, se pueden colocar balizas H-75 delineando su borde.

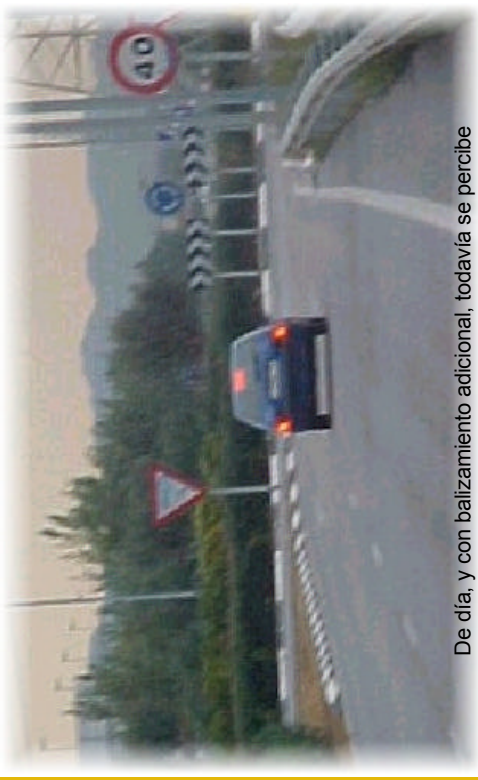
De día, y con balizamiento adicional, todavía se percibe

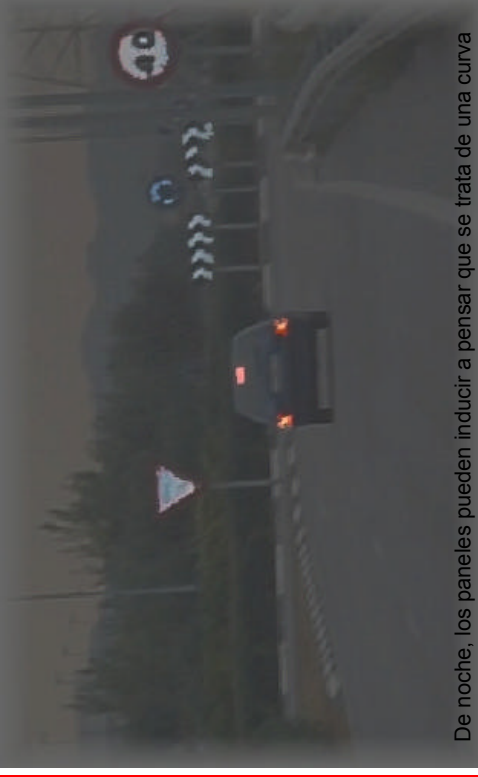
De noche, los paneles pueden inducir a pensar que se trata de una curva

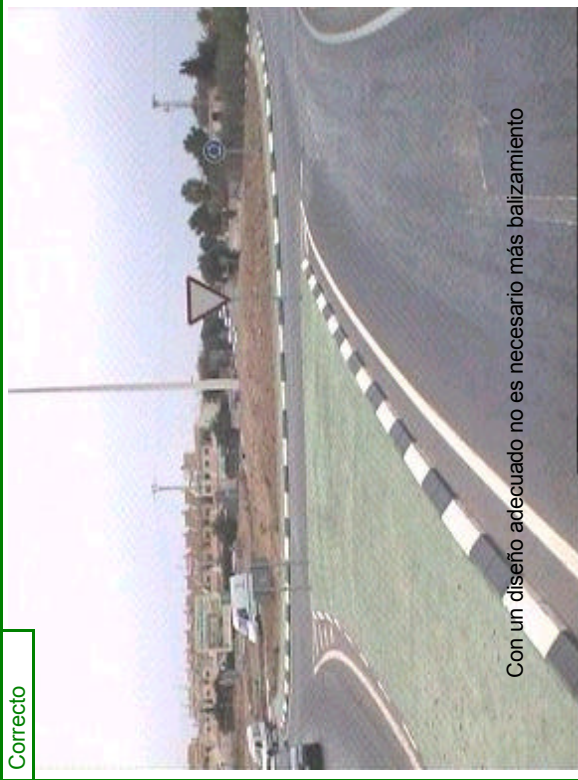
Con un diseño adecuado no es necesario más balizamiento

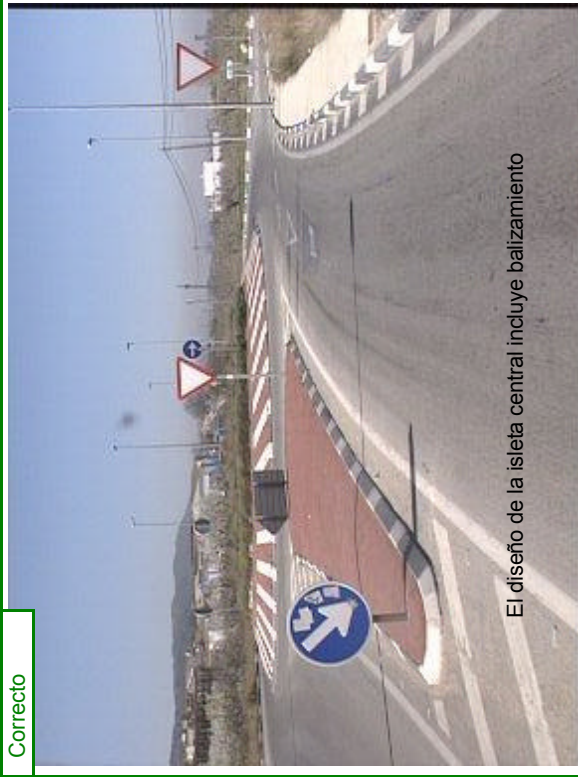
El diseño de la isleta central incluye balizamiento

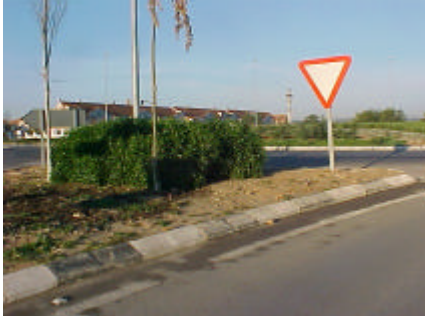
¿Circulará alguien por el anillo?

Las isletas deflectoras con obstáculos pueden impedir la visibilidad al usuario que accede a la glorieta, y que por tanto, debe ceder el paso. Las consecuencias pueden ser: 1.- Una falta de fluidez en el funcionamiento de la glorieta (caso de que el usuario no se fíe del ceda el paso y decida realizar un stop) con la posibilidad añadida de alcances. 2.- Una colisión con el vehículo que circula por el anillo (caso de que el usuario confíe en el ceda el paso señalizado sin darse cuenta que no tiene la suficiente visibilidad).

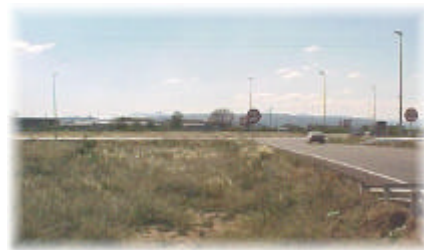
El vehículo que entra a la glorieta lo tiene claro en este caso.

La vegetación de la isleta deflector nos debe permitir ver a los vehículos que circulan por la calzada anular.
