6.1. - Intersecciones. Percepción desde la vía secundaria

6.2 - Intersecciones. Angulo de entronque

6.3. - Intersecciones. Maniobrabilidad en accesos

6.4. - Intersecciones. Visibilidad en accesos

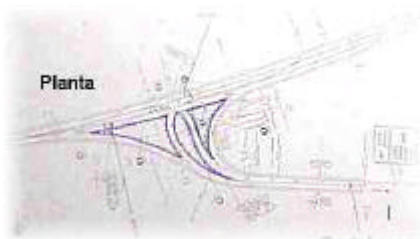
Incorrecto

Desde el ramal secundario la intersección no es visible hasta el último momento...

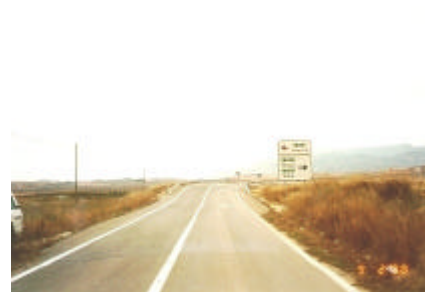
Incorrecto

...como se puede observar. Además, en este caso, el cartel podría confundir.

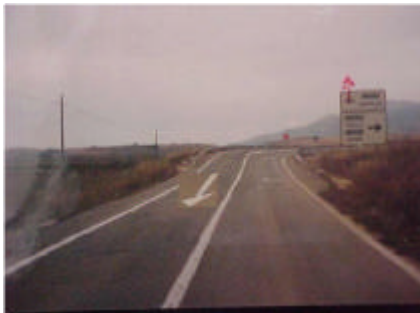
Correcto

En el caso anterior habría que modificar el cartel, añadir marcas viales (flechas), añadir señal de sentido contrario....

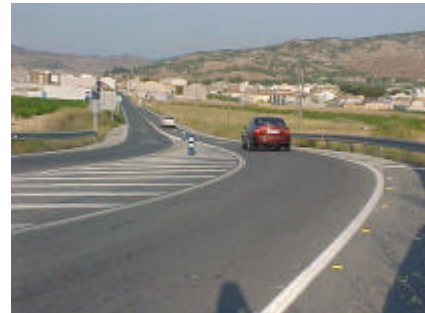
Correcto

..... Y balizar convenientemente para delimitar bien los ramales.

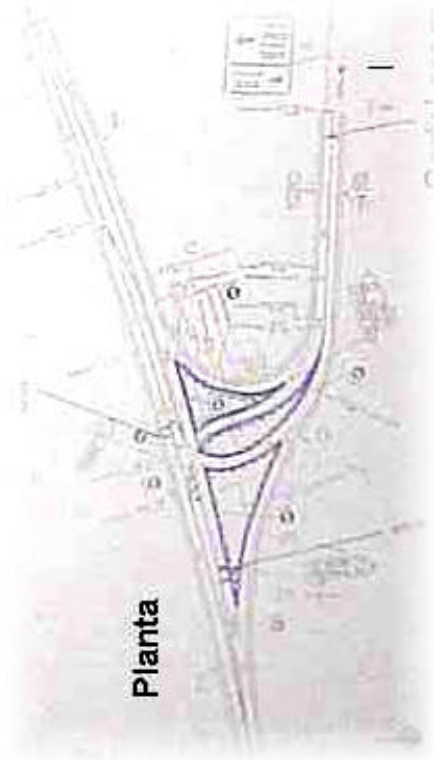
Incorrecto

Desde el ramal secundario la intersección no es visible hasta el último momento...

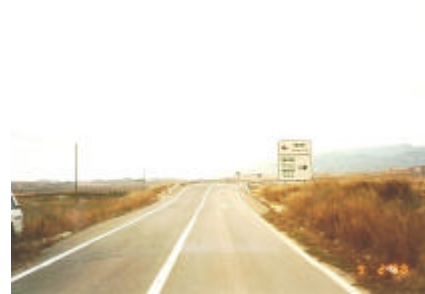
Incorrecto

...como se puede observar. Además, en este caso, el cartel podría confundir.

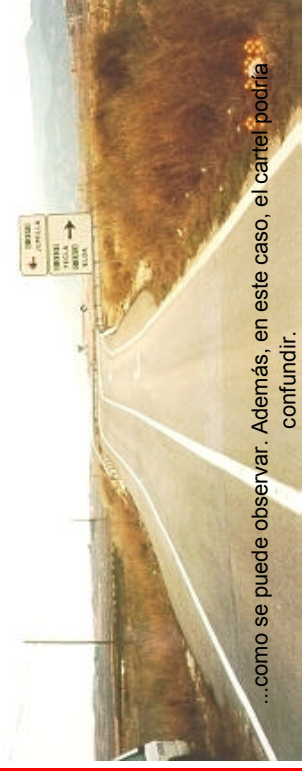
Incorrecto

...como se puede observar. Además, en este caso, el cartel podría confundir.

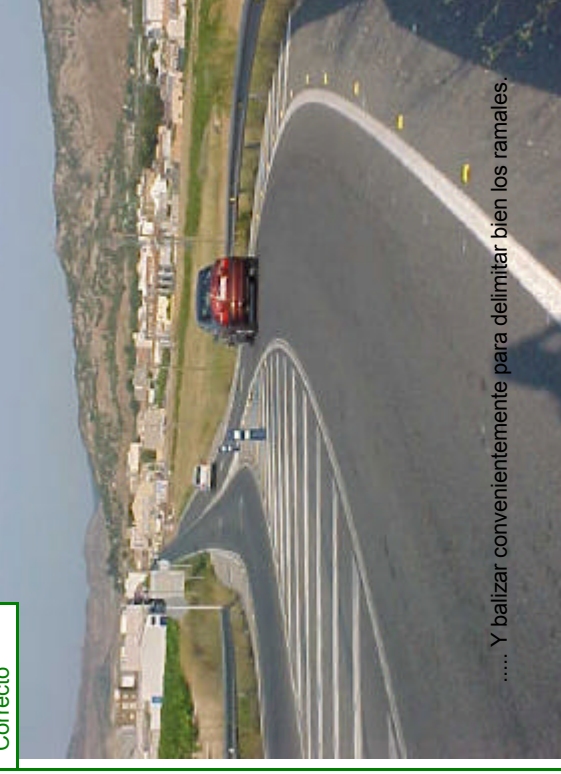
Correcto

..... Y balizar convenientemente para delimitar bien los ramales.

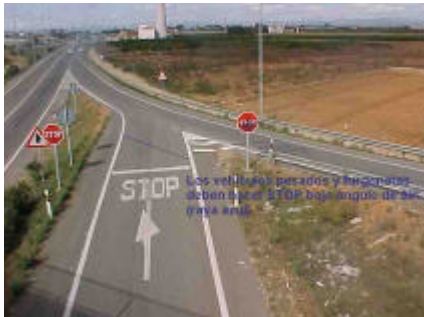
Incorrecto

Haciendo el stop con este ángulo, un vehículo pesado no ve absolutamente nada a derechas (su propio vehículo le tapa la visión)

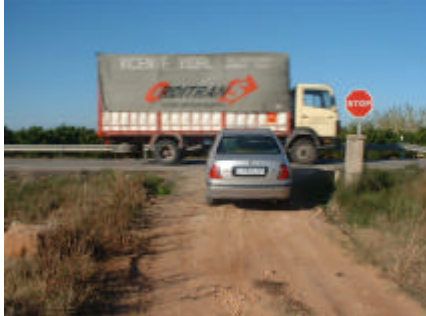
Incorrecto

En pendiente, y sin pavimentar, la incorporación resulta más conflictiva.

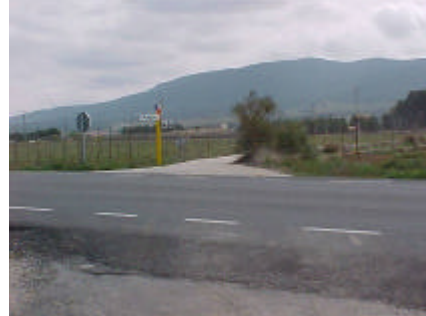
Correcto

La incorporación desde este camino será más segura (plataforma horizontal y buena adherencia)

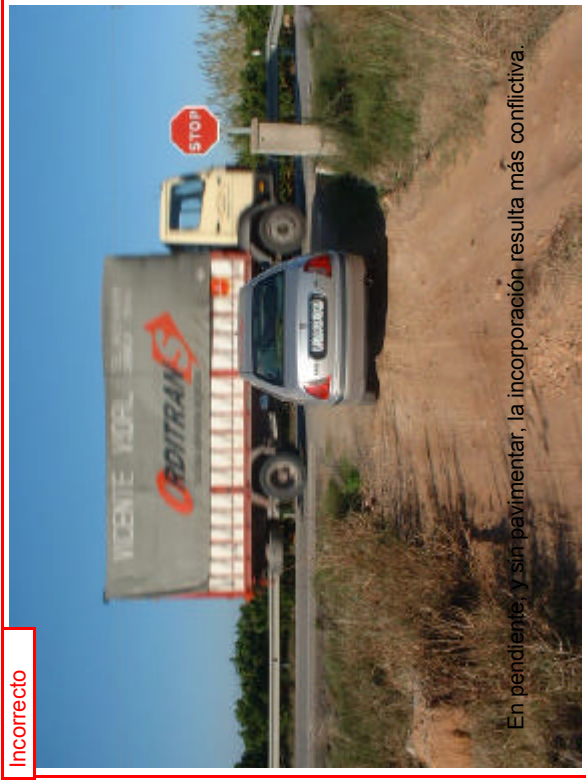
Incorrecto

En pendiente, y sin pavimento, la incorporación resulta más conflictiva.

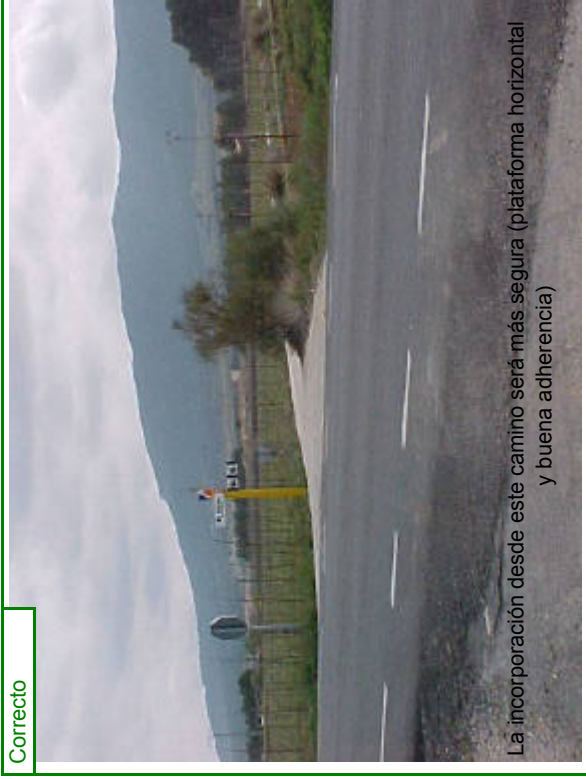
Correcto

La incorporación desde este camino será más segura (plataforma horizontal y buena adherencia)

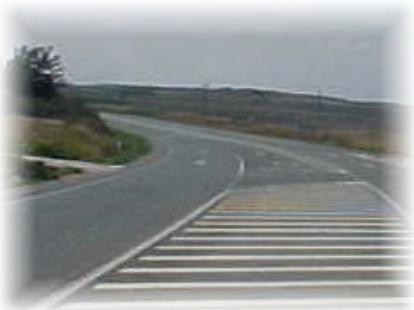
Incorrecto

Incorporarse desde este acceso supone un riesgo

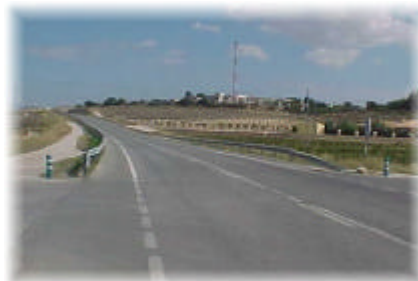
Correcto

Accesos con suficiente visibilidad.

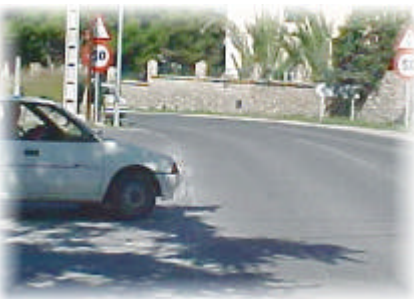
Incorrecto

En ocasiones, la falta de visibilidad se debe a la acumulación de distintas causas

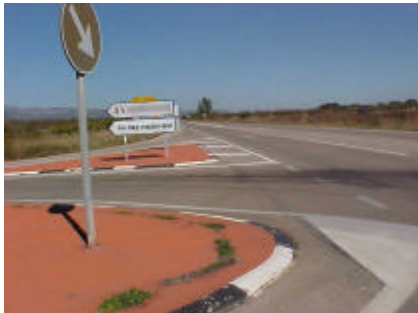
Incorrecto

Las señales restan visibilidad a izquierda

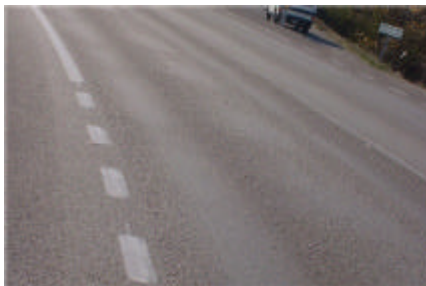
Incorrecto

Rodadura con visibles defectos de pulido y roderas.

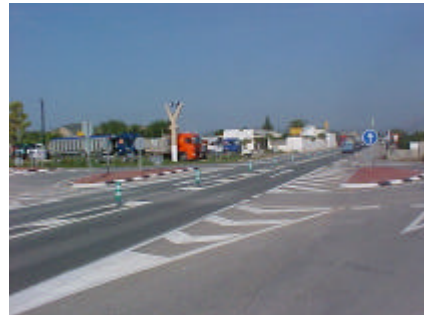
Mejorable

En este tramo se extenderá una mezcla muy sonora (LB1) para propiciar velocidades moderadas

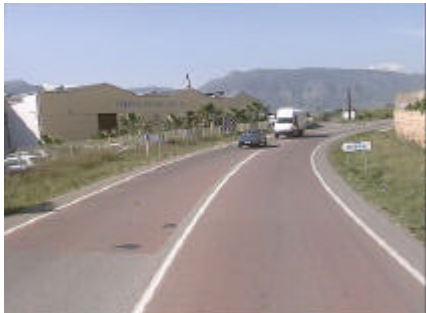
Correcto

Rodadura con óxido de bauxita para mejorar la adherencia en curva

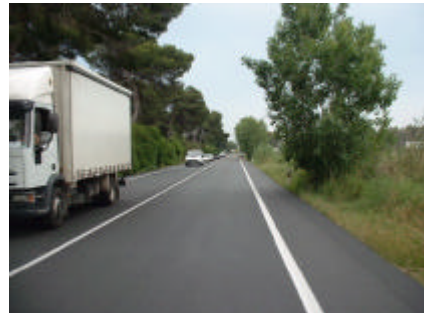
Correcto

Microaglomerado M-10 de alta macrotextura

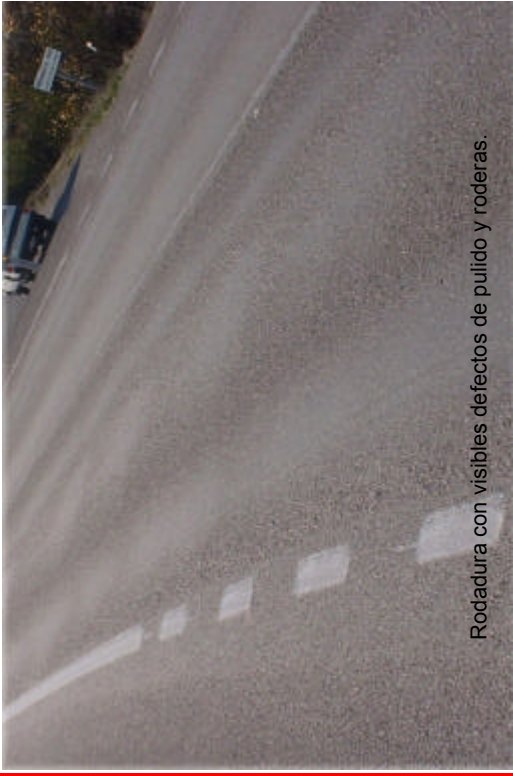
Incorrecto

Rodadura con visibiles defectos de pulido y roderas.

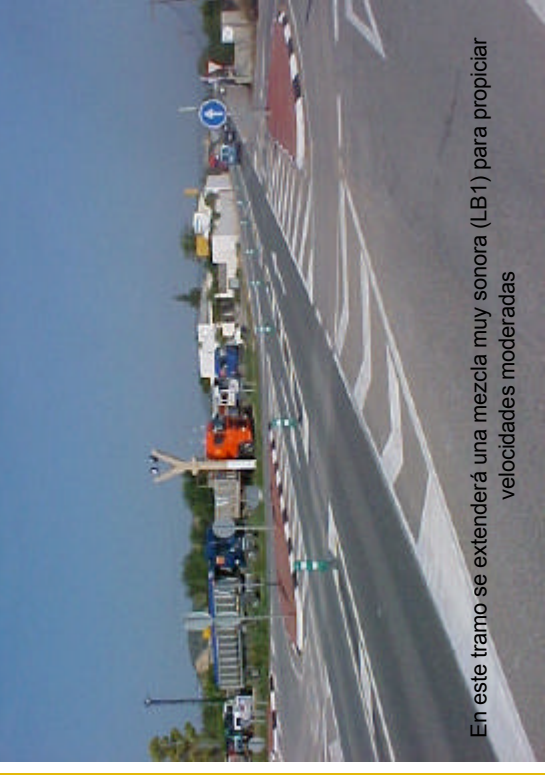
Mejorable

En este tramo se extenderá una mezcla muy sonora (LB1) para propiciar velocidades moderadas

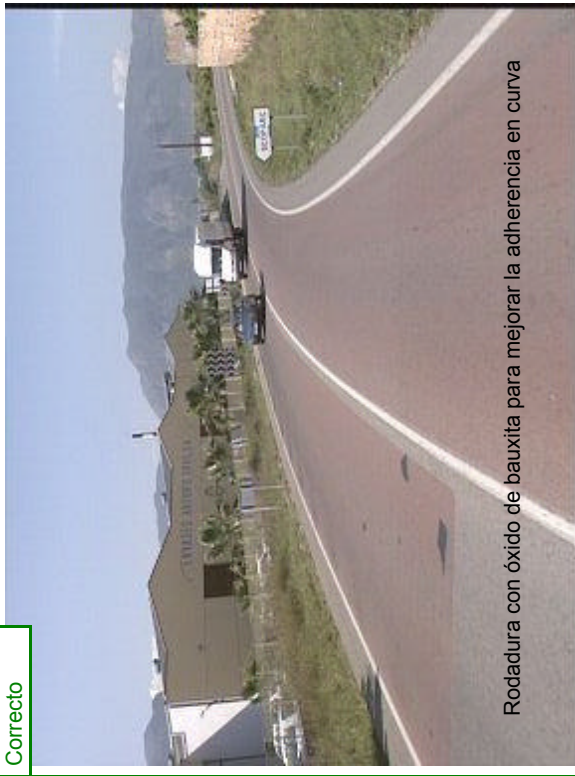
Correcto

Rodadura con óxido de bauxita para mejorar la adherencia en curva

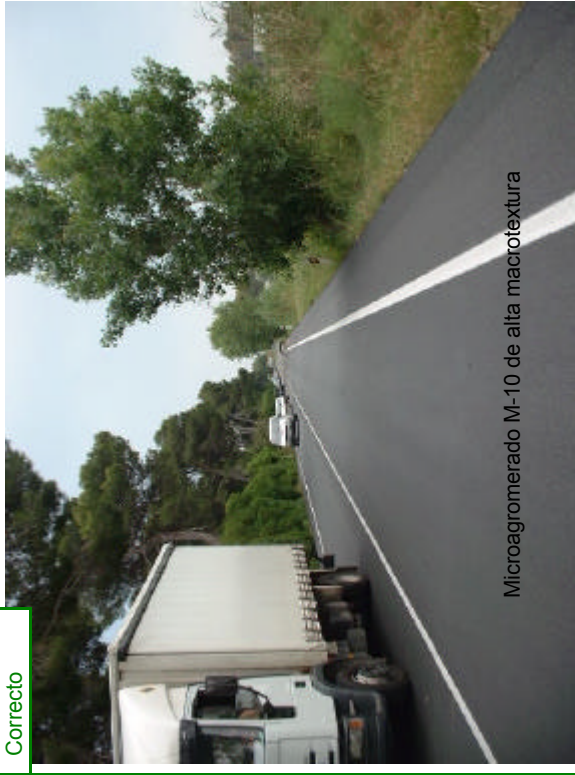
Correcto

Microaglomerado M-10 de alta macrotextura
